EL TERREMOTO CHILENO DEL 27 DE FEBRERO DE 2010: ANÁLISIS PRELIMINAR DE LAS CONSECUENCIAS EN LA CIUDAD DE VALDIVIA

Carlos Rojas Hoppe¹ y Silvia Díez Lorente²

Instituto de Ciencias Ambientales y Evolutivas. Universidad Austral de Chile¹
Instituto de Manejo de Bosques, Producción y Medio Ambiente. Universidad Austral de Chile²

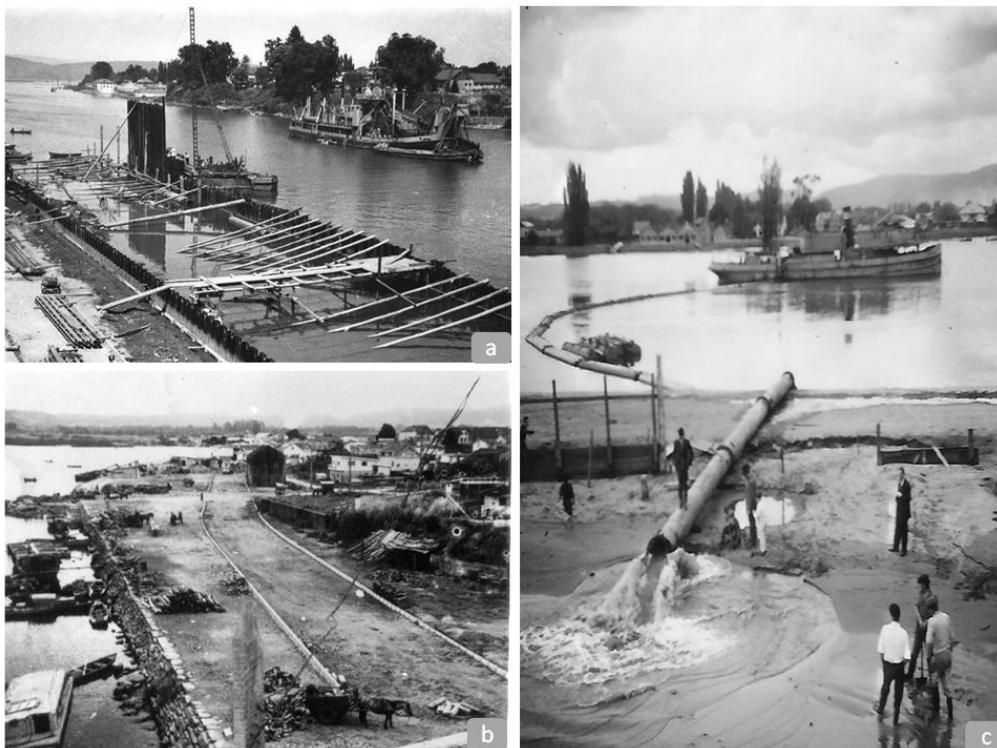
Figura 3. Reconstrucción de la Avenida Costanera tras el terremoto de 1960.

sismo, a orillas del río y durante las mareas altas, la Avenida Prat se cubría totalmente de agua como consecuencia del considerable hundimiento del terreno. La estructura de la antigua costanera estaba destruida y sumergida, y en varios tramos la calzada presentaba la losa de hormigón fracturada, desplazada e inclinada. En el sector del malecón, donde la calle era de adoquines, se produjeron grietas y resaltes en la superficie debido a la compactación diferencial y al deslizamiento del material de relleno (Rojas, 2010). Las destrucciones fueron tan considerables que sólo se podía realizar un mínimo tráfico de personas y mercancías.

La actual costanera, a lo largo de todo su desarrollo, es el resultado de obras de gran envergadura que se emprendieron como parte de la reconstrucción de la ciudad, trabajos que se terminaron en el año 1966 para el tramo aguas abajo del sector del terminal de buses. Una de las medidas más relevantes para la reconstrucción de Valdivia fue restablecer la infraestructura de defensas fluviales.

Esto implicó la construcción de tablestacados y rellenos para la recuperación de los terrenos sumergidos, cambios de trazado de la línea de ribera (en algunos casos con ganancia o pérdida de terreno), levantamiento de enrocados a modo de diques, relleno y levantamiento de calles, etc. (Rojas 2000, 2002, 2003, 2010). Todo esto tuvo importantes repercusiones en la respuesta de estos sectores frente a las crecidas del río, ya que durante los años que demoraron los trabajos, diversos barrios estuvieron expuestos a inundaciones con una alta frecuencia (Rojas, 2002; Rojas y Mardones, 2003). Las obras de reconstrucción de la Costanera de Valdivia fueron realizadas por Obras Portuarias, el tramo correspondiente al río Valdivia, y por Defensas Fluviales el sector del río Calle-Calle (Rojas, 2010). En el primer caso (aguas abajo del puente Pedro de Valdivia) la estructura posee un armado de pilotes de fierro y concreto (Figura 3a), en tanto que en el tramo entre los dos puentes existe solamente un enrocado de esquistos micáceos que sostiene el relleno efectuado detrás de este dique artificial (Figura 3b). Este relleno se efectuó extrayendo arena del lecho del río mediante dragado y vertiéndola detrás de la línea en que se estableció el enrocado (Figura 3c), además de esquistos micáceos muy alterados y escombros de los edificios destruidos por el sismo, descargados mediante camiones en el mismo sector (Barozzi y Lemke, 1966; Rojas, 2010). Para el sector del puerto fluvial se empleó como relleno principalmente arena del lecho del río.

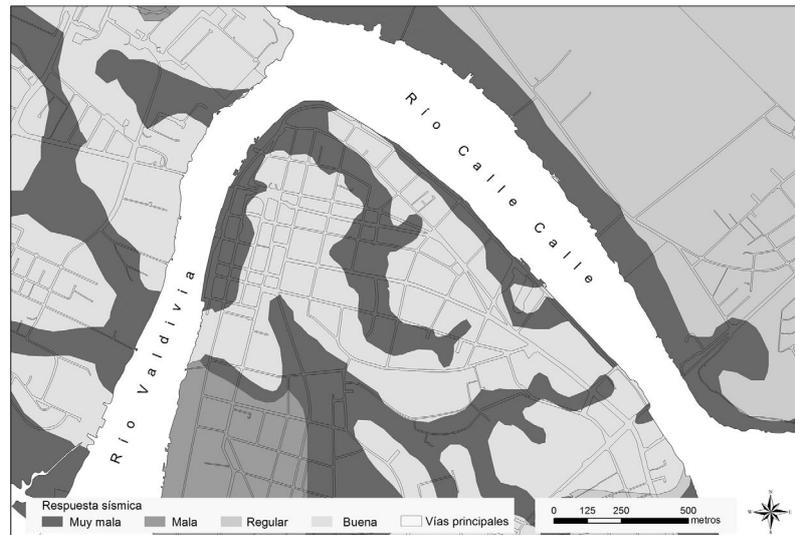
Figura 4. Mapa de respuesta sísmica del sector noroccidental de la ciudad de Valdivia.

Al igual como había ocurrido cincuenta años atrás, los efectos fueron de severos a moderados en los sectores en que las riberas fluviales, los antiguos humedales y los paleocauces habían sido rellenados artificialmente. Escaso daño se presentó en las áreas en que la ciudad se desarrolla sobre la terraza fluvial de arenisca, cuyos suelos manifiestan una amplificación mucho menor del movimiento que aquellos constituidos por pantanos o rellenos artificiales. En estos últimos, fue posible observar casos de desplazamiento lateral y probablemente licuación de suelos. Se pudo establecer una buena coincidencia con la respuesta sísmica de los suelos prevista para la ciudad en estudios anteriores (Figura 4).

Este sismo, de tanta y tan grave repercusión en la zona centro-sur del país, provocó algunos daños desde menores a moderados en edificios del área céntrica de la ciudad, colapso de muros cortafuegos, asentamiento, desplome y deformación de casas por debilitamiento de sus bases, desprendimiento de revestimientos exteriores en edificios céntricos, agrietamiento de muros, rotura de vidrios en ventanales, rotura de aceras, soleras y calzadas, daños en matrices de agua potable, y hundimiento, agrietamiento y desplazamiento de pavimentos en el sector del puerto fluvial y a lo largo de toda la Avenida Prat.

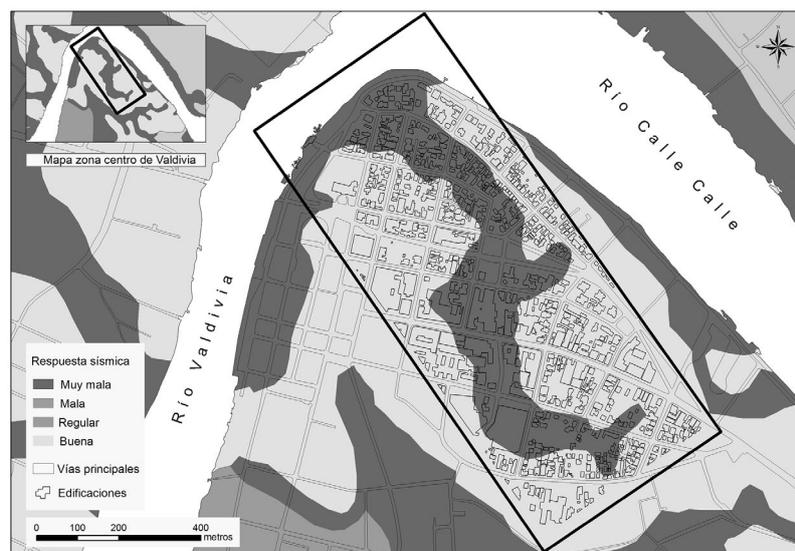
Figura 5. Mapa de respuesta sísmica del sector central de la ciudad de Valdivia.

Los daños ocurridos en el sector céntrico de la ciudad se concentraron principalmente en el área entre las calles Arauco y Carampangue, por el sur y norte, y Walter Schmidt y Caupolicán por el Este y Oeste, respectivamente. Algunos efectos menores también se observaron en calle Camilo Henríquez entre Arauco y Cochrane, en calle Yerbas Buenas (muy cerca al sector Beneficencia) y calle Beauchef (Figura 5).

Los daños principales ocurrieron en la tercera cuadra de la calle Ramón Picarte, donde se vio muy afectado el edificio donde funcionaban dependencias de la Gobernación de la provincia de Valdivia. Este quedó tan dañado que fue declarado inhabitable. También el edificio de Bienes Nacionales, ubicado a una cuadra de la Avenida Costanera, sufrió daños. Siguiendo una dirección aproximadamente norte - sur, puede trazarse una franja que abarca la zona mayormente afectada en el centro de la ciudad, la cual tiene como eje aproximado las calles Ismael Valdés y Walter Schmidt. En este sector, además del daño al edificio Ferso ya mencionado, hubo considerable destrucción en las aceras, rotura de cañerías de agua potable, caída de algunos muros cortafuegos, desprendimiento de revestimientos de muros, rotura de ventanales y otros daños. Las tiendas comerciales ubicadas en ese sector del centro experimentaron notables efectos producto de las sacudidas sísmicas. Entre las edificaciones que presentaron daños importantes destacó principalmente el edificio donde funcionaban muchas dependencias de la Gobernación Provincial de Valdivia, el cual quedó inhabitable. Así, los daños ocurridos concuerdan totalmente con las características de los suelos y de las geoformas.

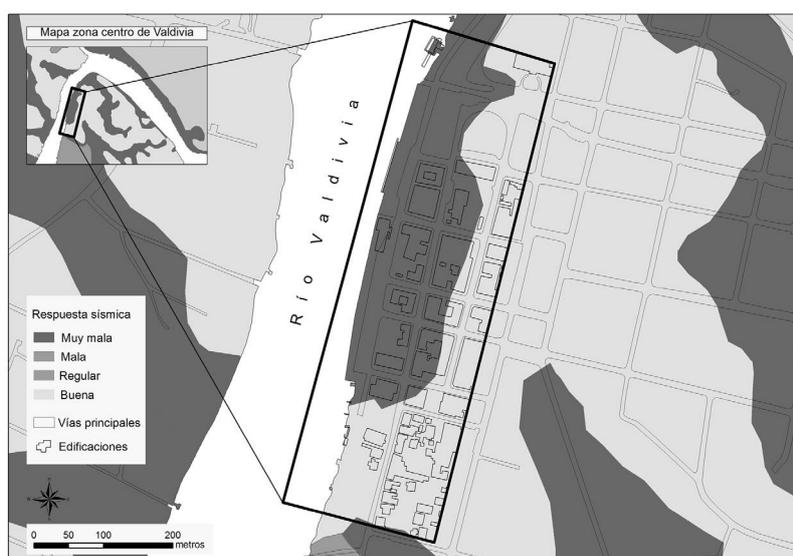
Figura 6. Mapa de respuesta sísmica del sector del puerto fluvial en la Avenida Costanera.

Con ocasión del terremoto del 27 de febrero de 2010 en la zona centro-sur de Chile, el área que concentró los mayores daños en las riberas fluviales de la ciudad correspondió a casi toda la extensión de la Avenida Prat, entre las calles Carlos Condell y San Carlos, pero con los efectos más llamativos aguas abajo del puente Pedro de Valdivia (Figura 6). Sin duda alguna, los daños en la infraestructura urbana que más llamaron la atención fueron los que experimentó el sector ribereño al río Calle Calle/ Valdivia, particularmente en el llamado muelle Schuster, aledaño a la Gobernación Marítima. Desde el puente Pedro de Valdivia y hasta el término de la Avenida Prat, aguas abajo de la tradicional Feria fluvial, el daño fue considerable y se constituyó en el foco de la atención ciudadana que veía como el emblemático y siempre muy concurrido sector mostraba los efectos del mayor sismo que afectara a la ciudad en el medio siglo transcurrido desde aquel que la destruyera en 1960.

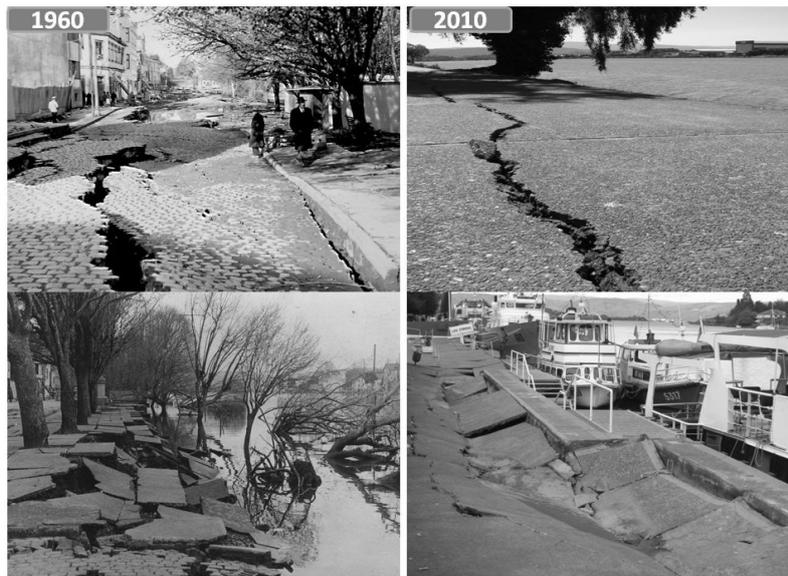
Figura 7. Imágenes comparativas de los daños en la Avenida Costanera (sismos de 1960 y 2010).

El sector aguas abajo del puente Pedro de Valdivia hasta el término de la Avenida Prat, que incluye la infraestructura de la tradicional feria a orillas del río y el muelle del puerto fluvial, experimentó efectos variados y localmente severos. En el sector del malecón el colapso de la loza de concreto exhibió de manera muy gráfica la movilidad de los suelos con el paso del tiempo, ya que sin duda las placas estaban “colgadas” sobre materiales que habían disminuido su volumen por compactación y erosión previas (Figura 7). El asentamiento del terreno de aproximadamente 1,20 m de profundidad con roturas de veredas y socavones, generó cámaras de aire de su interior que hicieron peligrar la estabilidad del terreno. Debido a ello, el muelle fue inhabilitado por la Secretaría Regional Ministerial de Obras Públicas de la Región de los Ríos.

Ubicadas en las proximidades del río en ese sector, las dependencias del Servicio Nacional de Turismo y de la Corporación Cultural Municipal, sufrieron graves daños en su estructura. Mediante una inversión conjunta del Ministerio de Obras Públicas y el Gobierno regional de Los Ríos, posteriormente se repararon las estructuras dañadas por el terremoto. Los trabajos contemplaron la demolición de la infraestructura dañada, la pavimentación de la explanada en un tramo de 400 metros, la instalación de baldosas, la habilitación de áreas verdes y la construcción de rampas de acceso, y tuvo un costo de 950.000 US\$ (DOP, 2011).

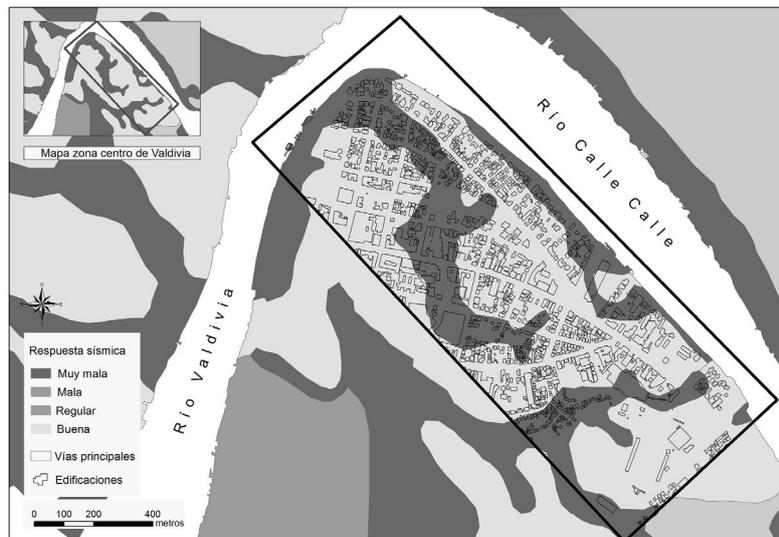
Figura 8. Mapa de respuesta sísmica del sector nororiental de la Avenida Costanera.

El sector ubicado aguas arriba del puente Pedro de Valdivia experimentó fundamentalmente daños en el paseo peatonal a orillas del río. Se trató sobre todo de agrietamientos de la acera que en algunos casos superaron los 5 cm de ancho y varios metros de longitud, en parte también un notorio ensanchamiento y prolongación de grietas antiguas y desnivelación de los paños de pavimento en algunos tramos. Asimismo, los movimientos de las placas de cemento y la compactación del material de relleno detrás del enrocado causaron un agrietamiento del terreno junto a las aceras, que en algunos casos superaron los 30 cm de ancho, los 40 cm de profundidad y 10 metros de longitud (Figura 8).

En sectores muy puntuales se pudo apreciar una caída de bloques de esquistos micáceos que constituyen el enrocado. Cabe consignar que en numerosos tramos de este paseo peatonal se habían advertido desde hace más de 20 años ciertos deterioros, como por ejemplo algunas fisuras longitudinales en la acera, paralelas a la ribera, y cierto desnivel en algunos paños del pavimento. Asimismo, y principalmente por acción antrópica, grandes bloques de esquistos apilados para construir el muro de contención habían sido desplazados e incluso retirados, debilitando su capacidad de soporte.

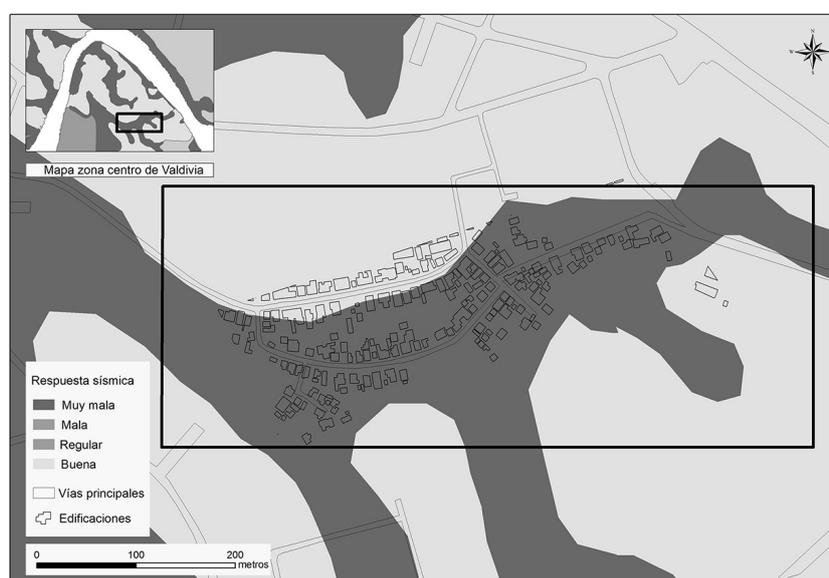
Figura 9. Mapa de respuesta sísmica del sector beneficencia.

En el sector de Beneficencia se concentró la mayor parte de las viviendas que resultaron con daños graves, desplomándose algunas y hundiéndose otras hasta 50 centímetros. Según el Director de Obras Municipales y Jefe de Emergencias de la Municipalidad de Valdivia, en este sector las casas edificadas no cuentan con permisos municipales autorizados dado que el terreno no es apto para la construcción (Diario Austral, 2010). Varias calles resultaron con roturas en aceras y calzadas, y también daños en algunas matrices de agua (Figura 9). Fueron relativamente escasos los daños en otras áreas de Valdivia, como por ejemplo el caso del Hospital Regional, ubicado en un sector alejado del centro comercial de la ciudad, experimentó fisuras en uno de sus edificios.
