Calidad hidrogeomorfológica en áreas fluviales de expansión urbana. Aplicación del Índice Hidrogeomorfológico (IHG) en un tramo antropizado del arroyo Napostá Grande (Argentina)

Hidrogeomorphological quality in fluvial areas of urban expansion. Application of the Hydrogeomorphological Index (IHG) in an anthropized stream (Napostá Grande creek, Argentina)

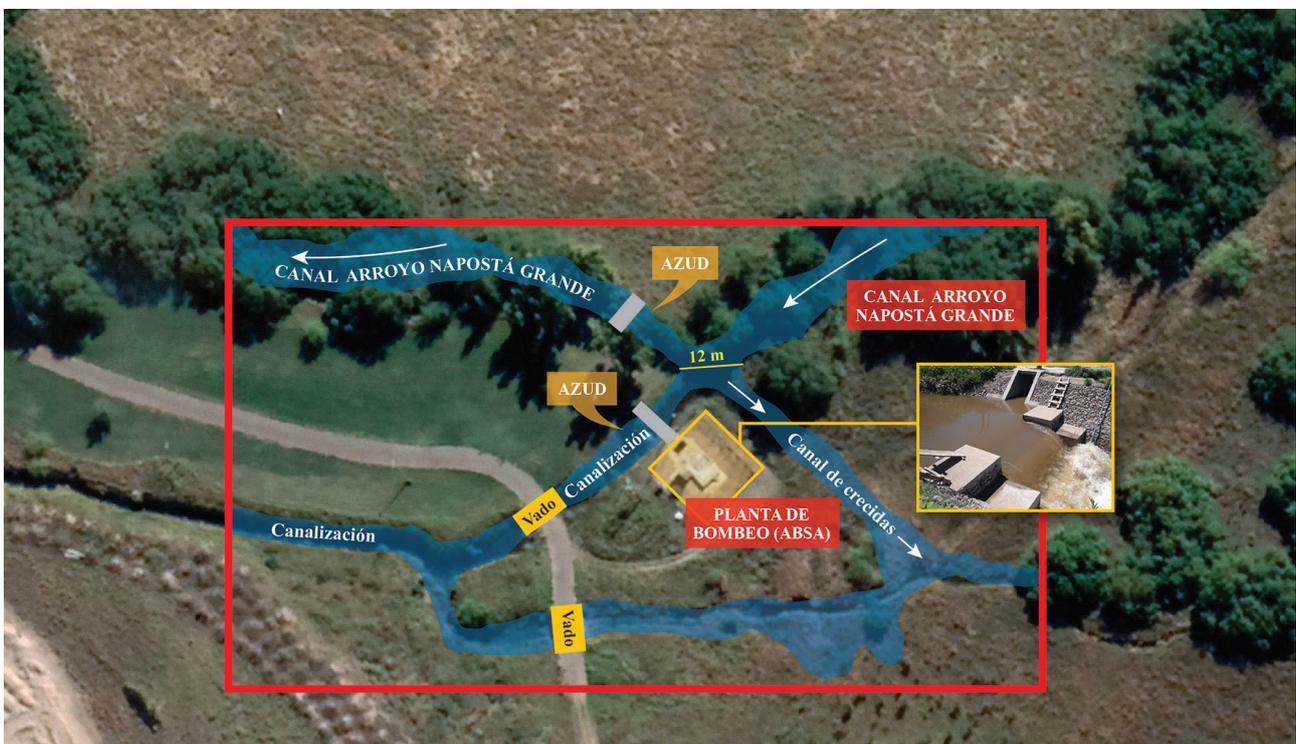
Figura 4. Disposición de azudes para extracción de agua en el inicio del tramo 1 (Centro Recreativo Empleados de Comercio)

En las valoraciones del IHG para el periodo 2016-2021 (Figura 5), la calidad funcional (CF) del tramo 1 disminuye de 11 puntos (deficiente) a 4 puntos (muy mala), a causa de las alteraciones en la cantidad de caudal circulante ocasionadas por el aumento del consumo de agua en momentos de menor caudal natural dejando al cauce semiseco. Tal es el caso de la época estival, dentro de la que se destacaron los veranos del año 2017 y 2021. Además, la disponibilidad de sedimentos se ha visto afectada por dragados y limpiezas efectuados en otoño de 2018, bajando su calidad de 5 a 2 puntos. En cuanto a la llanura de inundación, se mantuvo estable en calidades muy bajas (2 puntos), siendo el grado de ocupación muy dispar en ambas márgenes con presencia de alta densidad de obstáculos (equipamiento recreativo y deportivo, neumáticos fuera de uso),

canalizaciones, vados, puentes, caminos de tierra, caminos pavimentados y edificaciones sobre la margen izquierda que si bien están dispersas ocupan en un 75 % la superficie de llanura de inundación.

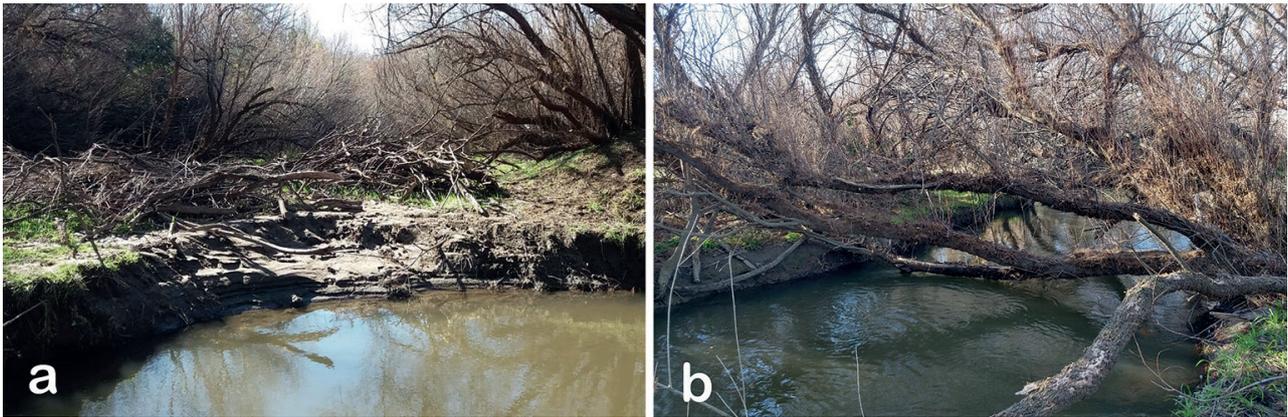
Figura 6. Modificaciones en la morfología natural

En las valoraciones del índice IHG entre 2016 y 2021 la calidad funcional (CF) disminuye de 15 puntos (moderada) a 12 puntos (deficiente), lo cual es debido a las alteraciones en la cantidad del caudal circulante por la explotación del recurso (Tabla 4), principalmente durante el verano, época de mayor demanda. No obstante, cabe señalar que en este tramo hay un leve aumento en la valoración de la naturalidad del régimen de caudal que se deriva del reingreso del caudal sobrante de la toma del tramo aguas arriba. Además, no se han identificado otras presiones significativas sobre este parámetro. Caso contrario es el de los tramos 3 y 4 en los que nuevamente se realizan extracciones en terrenos particulares, principalmente para riego. En cuanto a la calidad del cauce (CC), baja de 22 puntos (buena) a 19 puntos (moderada). Este empeoramiento del estado del cauce (Figura 6) se debe principalmente al pisoteo de ganado que destruye las morfologías del canal y a la introducción de vegetación exótica, fundamentalmente de *Tamarix gallica*, que irrumpe en el canal obstruyendo la continuidad del lecho y procesos (E), la naturalidad de las márgenes y su movilidad lateral (F).

a) Alteración de morfologías por pisoteo del ganado vacuno y utilización de especies arbóreas como leña. b) Especies exóticas (*Tamarix gallica*) caídos en el canal funcional actúan como dique natural.

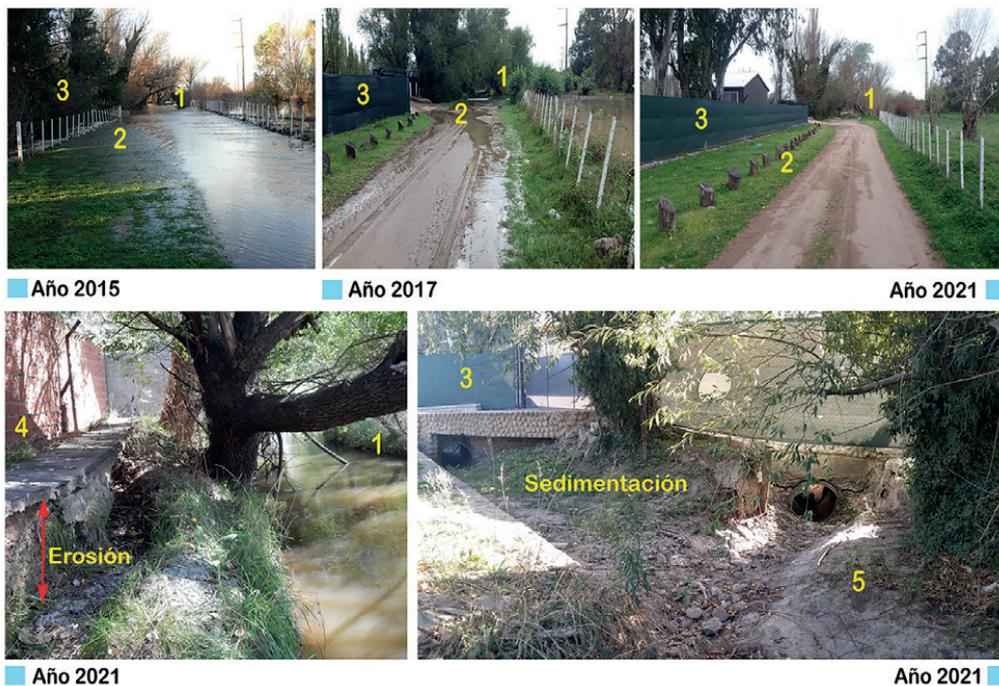
Figura 9. Antropización en el sector funcional del tramo 3

Para el 2021 la rectificación antrópica se ha identificado en estado de abandono por nuevos usos residenciales y con abundante carga de sedimentos de últimas crecidas perturbando la disponibilidad y movilidad de los sedimentos (Figura 9). Aparte de esto, la construcción de un muro de hormigón de gran dimensión (3 m de alto por 50 m de longitud), construido a 2 metros de distancia del canal funcional y cercado una propiedad privada, constituye un impacto de grado intenso por impedir la movilidad lateral del arroyo y acelerar la dinámica erosiva. Esta intensa antropización disminuye considerablemente la calidad del cauce (CC) de 13 puntos (deficiente) a 4 puntos (muy mala), por restringir la movilidad del cauce y favorecer a su estabilidad.

1. Arroyo Napostá Grande. 2. Llanura de inundación. 3. Uso del suelo rural en 2015-uso residencial actual. 4. Muro de hormigón (pared). 5. Estado de abandono del canal rectificado del meandro cortado.

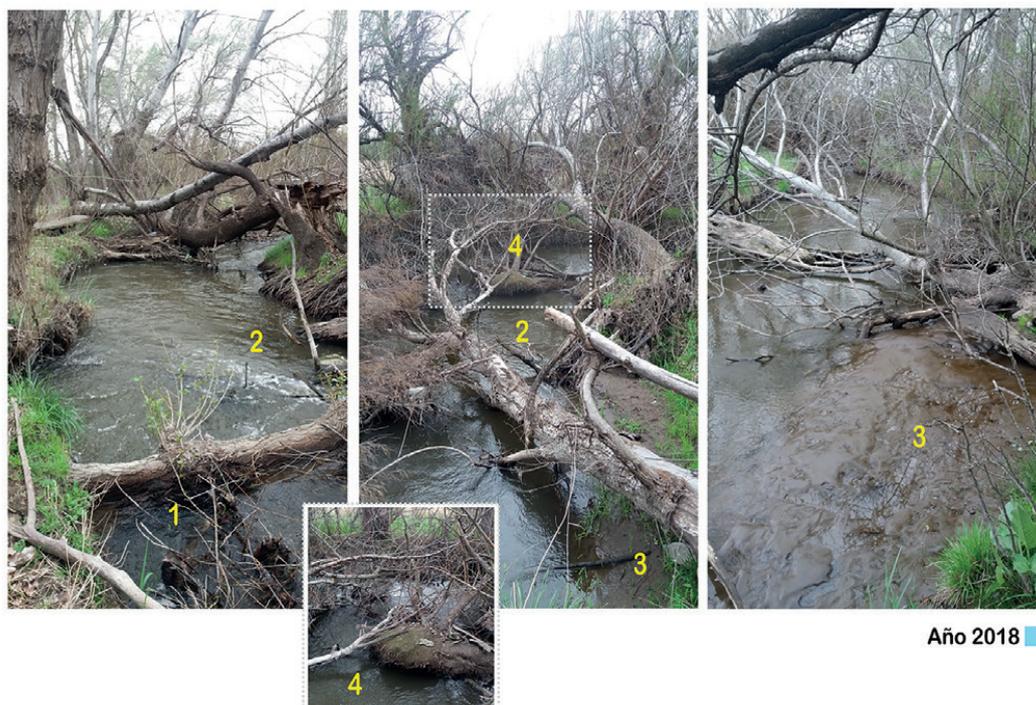
Figura 10. Modificaciones en la morfología del cauce por madera muerta

En cuanto al indicador calidad de riberas (CR), ha obtenido las puntuaciones de calidad más bajas de todo el tramo estudiado al reducir la calidad de 17 puntos (moderada) a 5 puntos (muy mala). Los valores de calidad más bajos registrados en los parámetros G y H disminuyeron 5 y 3 puntos respectivamente (Figura 8). Este deterioro se debe a la tala de árboles, quema y basura que en ocasiones obstruyen la continuidad longitudinal y movilidad lateral (Figura 10). Las discontinuidades se registraron superando el 75% de la longitud del tramo y de forma permanente desde los últimos años analizados. Respecto a la estructura, naturalidad y conectividad del corredor ribereño (I), continúa, al igual que el tramo anterior, la vegetación parcialmente natural y la perturbación sobre la morfología del canal y la dinámica fluvial por lo que también se puntuó negativamente.

1. Dique natural 2. Erosión 3. Sedimentación 4. Desprendimientos de orilla por erosión.

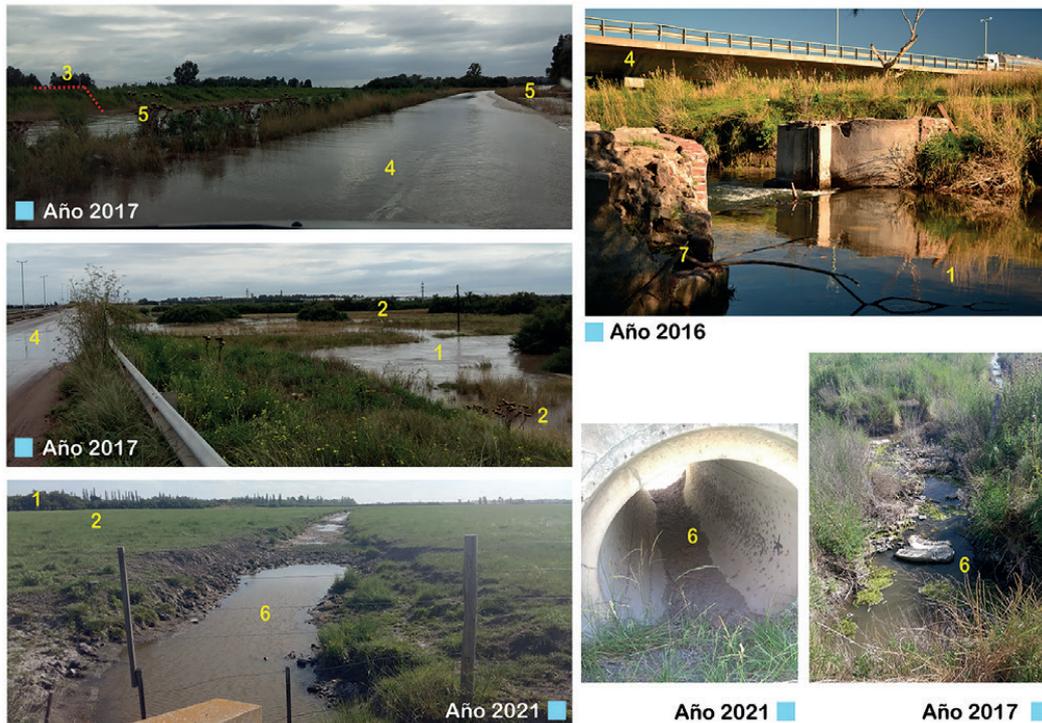
Figura 12. Afecciones antrópicas en tramo 4

La presencia de vías de comunicación (Figura 12), que se dispone de forma paralela al cauce en la margen derecha del tramo 4, constituyen obstáculos para los canales efímeros que se activan durante eventos meteorológicos extremos, interceptando el escurrimiento y reduciendo las funcionalidades de la llanura de inundación por su desconexión. Por otro lado, la dinámica de transporte de sedimento se ve obstaculizada por canales de riego, acequias, puentes con pilares y vados con tubos de drenaje. En cuanto a la calidad de riberas (CR), la misma disminuye 4 puntos entre 2016 y 2021: de 15 puntos (moderada) a 11 puntos (deficiente). Este deterioro es consecuencia de los albardones antrópicos que se encuentran longitudinales al cauce que, además de provocar un aumento acelerado de la incisión, también afectan la continuidad natural del corredor ribereño con la introducción de tamarizales (*Tamarix gallica*) y álamos (*Populus alba*) y desconectan con la llanura de inundación perdiéndose sus funcionalidades básicas de retención de agua y sedimento.

1. Canal funcional arroyo Napostá Grande 2. Llanura de inundación 3. Vía férrea (terraplén) 4. Carretera inundada 5. Canal temporal activo 6. Desagües pluvial, cloacal y ducto en vado con retención de carga sólida 7. Azud desmantelado parcialmente.
