IMPACTO DE LOS USOS DEL SUELO Y EROSIÓN EN CUENCAS VERTIENTES DEL SUR DEL PAÍS VALENCIANO

José Fernando Vera Rebollo

Juan Antonio Marco Molina

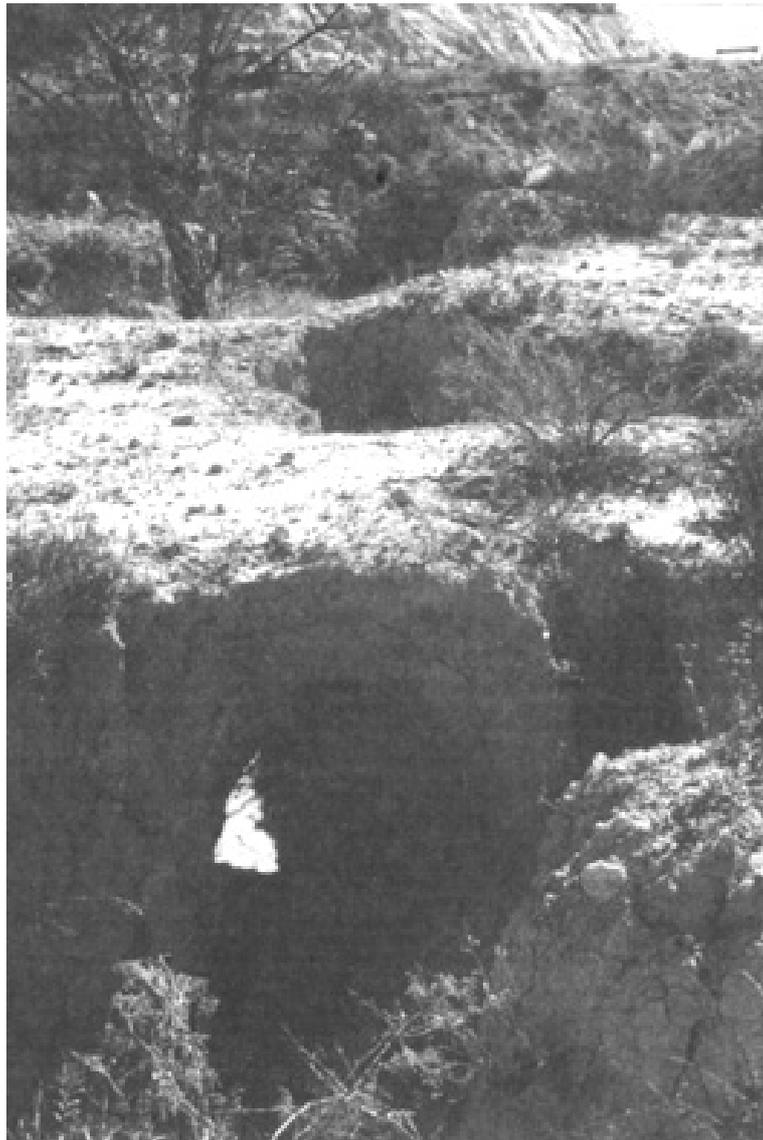
*Conductos y puentes motivados por procesos del tipo piping en bancales abandonados.
El Palomaret (Petrer).*

En este mismo tipo de materiales y complicando las manifestaciones de la laceración, hay hoyos, tubos o puentes, comunicados entre sí, que con frecuencia son el prelude de una cárcava en el borde de la terraza; pequeños y grandes puentes son el fruto de la evacuación diferencial del material por corrientes subterráneas hasta que los conductos se colapsan y ceden, formas que en la terminología anglosajona reciben el nombre de *pipes*, fruto del llamado *piping*, proceso denominado por Cano como «Karst mecánico en rocas blandas» (Cano García, 1975, pp. 247-263 y 1975b), y que ya ha sido señalado en cuencas vertientes alicantinas tras el abandono de cultivos en terrazas, como ocurre en el *Barranc de la Tàpia* (Benidorm) (Harvey, A., 1982, p. 332) o en el Barranco del Agua Amarga y de las Ovejas (Gil Olcina *et al.*, 1985, pp. 42-44); también han sido señalados acaravamientos en tierras de cultivo en la Vega Alta del Segura por López Bermúdez (1973, p. 199), quien más recientemente ha estudiado con detalle los procesos que denomina de «erosión en túnel (*piping*)», en la cuenca de Mula y Campo de Mazarrón, destacando como uno de los múltiples factores genéticos las actuaciones humanas, tales como el abandono de aterrazamientos (López Bermúdez y Sáinz Torcal, 1986). Condición que facilita enormemente estos procesos es la existencia de una discordancia entre los materiales cuaternarios (heterómetros y con abundancia de fracción gruesa) y margas (neógenas, cretácicas o triásicas) situada por encima de los *talwegs* de los barrancos; entonces, los fenómenos de infiltración y *piping* localizados a partir de la discontinuidad lítica citada, propician la aparición de grandes conductos y puentes como los que se han localizado en el *Barranc Blanc* (presa de La Revuelta), en la Rambla de La Zarza, en un ramal oriental del *Barranc del Estret* y en la margen izquierda del Barranco de la Glea (afluente del Río Nacimiento). Estos fenómenos que se inician en tubos o conductos subsuperficiales no son formas aisladas y exclusivas de bancales abandonados y a que semejantes procesos se desarrollan igualmente en terrazas cultivadas, sobre todo cuando estos conductos tienen una clara componente vertical y se forman a partir de las escarpadas márgenes de las

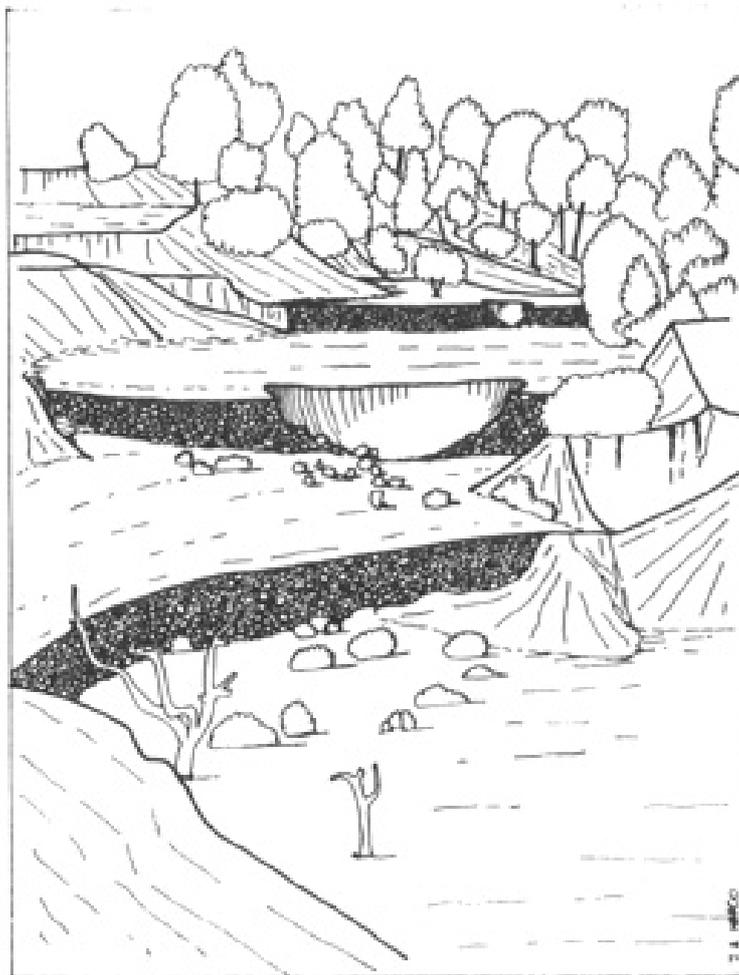
GRÁFICO 1: Terrazas de cultivo abandonadas con ejemplos de «golpes de cuchara» o «trenques» en los muretes de piedra seca. Partida de La Rabosa (*Petrer*). Según fotografía de noviembre de 1986.

Las consecuencias del abandono de estas prácticas son patentes en el paisaje. Los repetidos trenques en los caballones, cuando no la progresión de cárcavas que afectan a toda una ladera abandonada, indican que los procesos erosivos han sido acelerados allí donde las terrazas no han continuado recibiendo los cuidados precisos.

siendo evacuados rápidamente por las aguas de arroyada. La mayoría de estas terrazas están defendidas por muretes, circunstancia que las hace más resistentes hasta su deterioro. Los mecanismos causantes de estos fenómenos se relacionan directamente con la circulación de las aguas, sobre todo de aquellas que lo hacen superficialmente en materiales de relleno cuaternario y en margas. Son frecuentes y expresivos enormes «golpes de cuchara» en los bancales, en especial cuando estos presentan muretes y están en materiales relativamente heterométricos; el rasgo consustancial de estos procesos es la aparición de una hendidura en el frente de las terrazas, en la que el plano de rotura tiene forma semiesférica; mientras que cuando los materiales son predominantemente finos, la forma más frecuente es la cárcava originada a partir de un caballón y a sin protección, progresando hacia el interior de la parcela a partir del salto. Si las cárcavas no están muy evolucionadas son más profundas que anchas, a modo de surcos paralelos, con incipientes incisiones en surcos (*ravins* o *rigoles*), mientras que cuando ya han evolucionado deparan zanjas cada vez más anchas, con el fondo aproximadamente plano y márgenes completamente verticales (a modo de *gullies*).

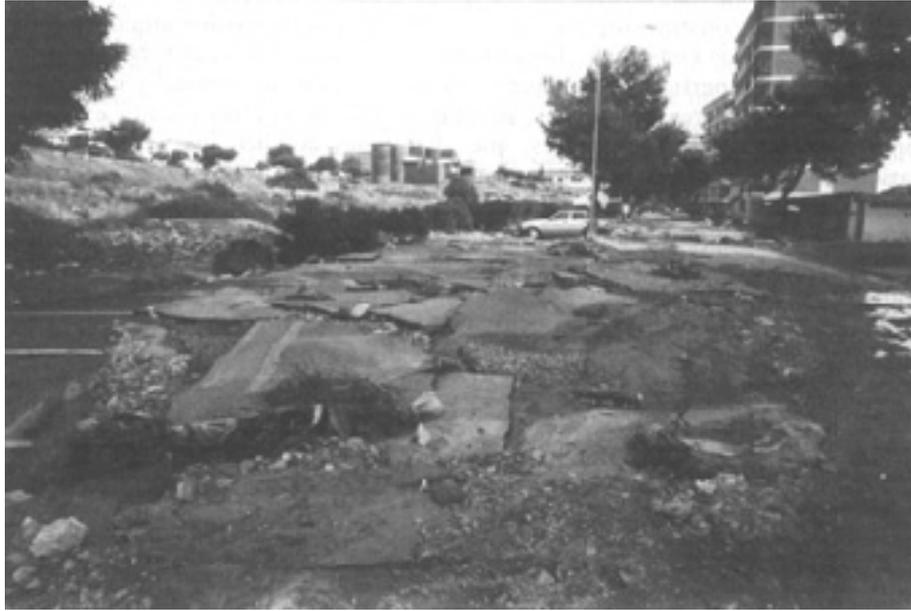
Perspectiva de desmontes y parcelaciones de la desafortunada urbanización El Palomaret (Petrer).

Los problemas fundamentales, además de los derivados de la obstrucción de cauces o vanos insuficientes para el desagüe en las obras de fábrica, son parcialmente distintos en carreteras y caminos, pero ambos aparecen bajo el común denominador del deslizamiento de los taludes que se crean a ambos lados de la vía, delimitando las cunetas. Este problema de las cunetas o del ancho total de la vía tiene mucho que ver con la concentración de las aguas (Neboit, R., 1983, p. 51), ya que suelen servir de cauces artificiales que recogen los caudales procedentes de las laderas, con una escorrentía habitualmente difusa que se concentra en ellas. Los efectos de este cambio en el avenamiento son especialmente graves en terrenos blandos, ya que entonces las cunetas suelen convertirse en cauces que evolucionan rápidamente, se ahondan y ponen en peligro la estabilidad de una ladera y de la propia vía. Cuando rebosan, los taludes de acusadas vertientes son el contexto más idóneo para el encajamiento de una o varias cárcavas que hacen retroceder sus cabeceras hasta destruir la carretera o camino. A partir de ellas pueden aparecer cauces en pocas horas, dependiendo de la litología afectada. Fenómenos del tipo *piping* tampoco son extraños, hasta el punto de que en algunas ocasiones los conductos colapsados se manifiestan en el firme de carreteras a través de la aparición de depresiones circulares, incluso de grandes dimensiones, como las que se han detectado en el Palomaret.

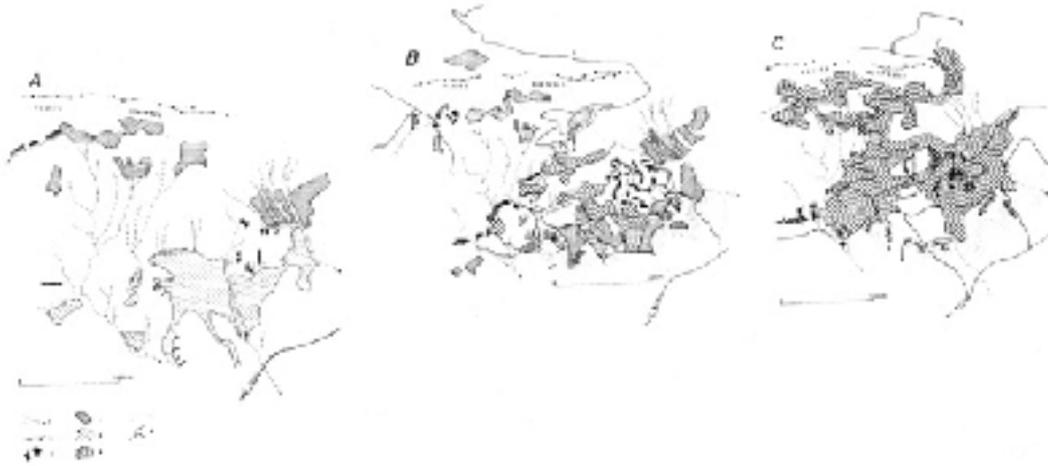
GRÁFICO 2: Croquis de usos del suelo del sector *Penyes Monteses-Palomaret*. Según fotografías de los vuelos A: 1956, B: 1978 y C: 1985. 1: cauces de barrancos, 2: escarpes calizos, 3: formas de vaciado, cárcavas, 4: terrazas de cultivo abandonadas, 5: cultivos de secano, 6: parcelaciones y aterrazamientos para la urbanización, 7: terracillas para repoblaciones de pinos y 8: carreteras, pistas y caminos.

En el primer croquis se observa que el sector es un área de agricultura de secano, con riego eventual de aguas de avenida. Los terrenos dedicados a este uso ocupaban una extensión de 84'45 Ha en las partes más bajas y llanas próximas al Palomaret, mientras que entre éste y la culminación de *Penyes Montes* se localizan espacios aterrizados con pendientes mucho más fuertes que ya en aquella época están abandonadas (44'90 Ha). El resto del territorio está ocupado por el matorral, en un espacio que tradicionalmente se había aprovechado para leña o como pastos para el ganado. La situación de las vertientes, a tenor de lo observado, se puede calificar de inestabilidad moderada, ya que de forma localizada se han señalado las formas de vaciado (cárcavas) existentes en aquel momento. Sin embargo la red de avenamiento no presenta alteraciones sustanciales en su trazado, hecho que varía considerablemente en lo sucesivo.

La desorganización de los riegos de turbias y el abandono de las terrazas de ladera es un hecho manifiesto. Suman estos terrenos 78'23 Ha en el croquis correspondiente a 1978, mientras que los espacios que continúan cultivados son ya escasos (menos de 20 Ha). Lo más interesante de este momento es que aparecen nuevos usos del suelo, y a que en los cerros situados en la parte meridional del paraje se realizan las roturaciones y desmontes destinados a la plantación de pinos, allí donde antes existía un matorral con predominio de labiadas y algunos sectores de coscojas. Mientras tanto, en parte de los terrenos dedicados a la agricultura en 1956, han sido abandonados o están siendo acondicionados para urbanizar, a la vez que se observan desmontes y parcelaciones en terrazas que se han extendido también a parte de las superficies que antes ocupaba el matorral, hasta afectar un total de 40'03 Ha. A ello hay que sumar la proliferación de caminos y carreteras trazadas en sectores de pendiente fuerte, atravesando barrancos y con un recorrido de 18'36 Km.

El grado e intensidad de antropización es extremo en 1985, de manera que el croquis muestra la mutación paisajística esbozada en 1978. Las terrazas abandonadas (en las que no se había detectado erosión grave) no llegan a ocupar 3 Ha, mientras que la superficie agraria es casi despreciable, a la vez que los desmontes para la urbanización suman ya 214'61 Ha y los caminos y carreteras 20'14 Km.

En este punto la red de avenamiento es una caricatura de la originaria, ya que muchos tramos de cauces han desaparecido mientras que otros se han vuelto a marcar. Comparando los croquis de 1978 y 1985 comprobamos esta cuestión: al SE del Palomaret en un antiguo sector cultivado, los desmontes para la urbanización supusieron la eliminación de un barranco que ha vuelto a encajarse en 1985; una o dos lluvias torrenciales han bastado para ello.

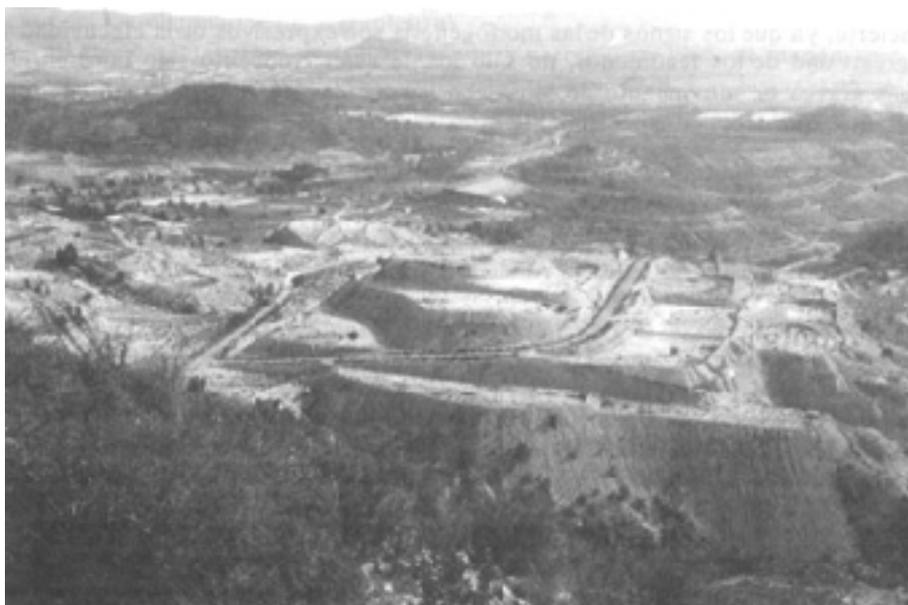
El trazado de una carretera aprovechando el fondo plano del barranco produjo cuantiosos daños en La Zenia (Orihuela), con motivo de un chubasco de elevada intensidad.

Por último, el barranco de La Zenia (Los Dolses) es un ejemplo de artificialización de un cauce en el sector de la desembocadura, con graves consecuencias en el espacio urbano-turístico que atraviesa (La Zenia es Centro de Interés Turístico Nacional). El análisis de los fotogramas aéreos confirma la existencia en 1956 de un sector de regadío en torno al barranco, con bancales escalonados,

que desaparecen en los años 1960 y 70 al urbanizarse el terreno con fines turísticos. Se ha ocupado el campo de inundación con un complejo deportivo, mientras que el colector es ahora un vial, además de que en las inmediaciones de la playa son los propios chalés los que se han construido en pleno cauce, por tanto, no extraña que ante un chubasco de excepcional intensidad la crecida produjera el arrasamiento de los obstáculos indicados. A mayor abundamiento, el sector del cauce comprendido entre el puente de la CN-332 y Las Casas Viejas ha sido objeto de profundas alteraciones en los últimos años, debido a la extracción de áridos y vertido de escombros, que contribuyen respectivamente a la desorganización de las escorrentías y al suministro de cargas sólidas que actúan aguas abajo obstruyendo los alveos y funcionando como percutores para intensificar los desastres. En este ejemplo, la playa «mejorada» con arenas traídas desde otros puntos es el último eslabón en la cadena de alteración antrópica del cauce, ya que los depósitos impiden la evacuación del caudal y contribuyen al represamiento, que se suele complicar al coincidir lluvias torrenciales con temporales de Levante en la mar, con lo que se intensifica el efecto de tapón en la desembocadura.

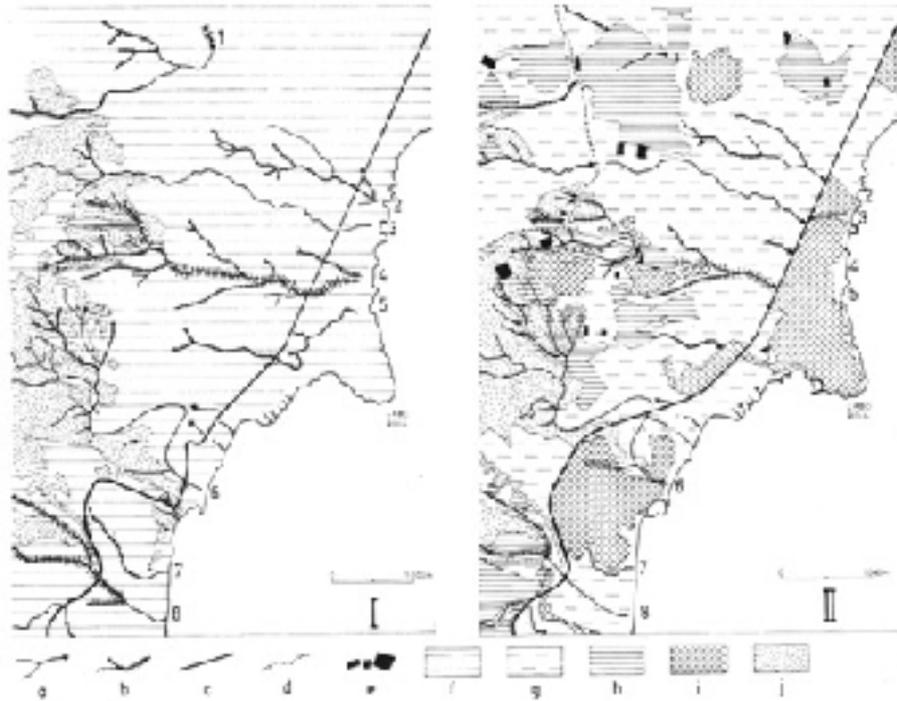
GRÁFICO 3: Croquis de usos del suelo del litoral al sur de Torre Vieja. Cuencas vertientes de 1: Cañada del Garbanzuelo, 2: Cañada de la Mosca, 3: Cañada de las Estacas, 4: Barranco de la Zenia, 5: Cañada de la Cala del Capitán, 6: Río Nacimiento, 7: Barranco Rubio y 8: Cañada Hermosa. Según fotografías de los vuelos de I: 1956 y II: 1984, a: cauces de barrancos, b: cauces antropizados, terrazas de cultivo en el lecho, c: CN 332, d: Canal del Campo de Cartagena (Trasvase Tajo-Segura), e: embalses reguladores de plástico, f: cultivos de secano, g: secanos abandonados, h: transformaciones en cultivos de regadío, i: espacios urbanizados y j: áreas colonizadas por el matorral y el pinar. Obsérvese que las modificaciones más importantes en la red de avenamiento en 1984 son la eliminación de tramos de los barrancos a través de las transformaciones en cultivos de regadío en el caso de la Cañada del Garbanzuelo, y mediante la urbanización en los tramos bajos de la Cañada de la Mosca, Cañada de las Estacas, Barranco de la Zenia y Cañada de la Cala del Capitán.

La fotointerpretación refleja que en 1956 la cabecera del Río Seco es una amplia cañada abancalada y ocupada por olivos y almendros, con banales separados por muretes de piedra y dispuestos escalonadamente para aprovechar las avenidas. A partir de la Colonia del Río Seco el curso se encaja en las margas pliocenas y miocenas, de manera que el lecho no se había visto ocupado por el cultivo. Su desembocadura se produce en una pequeña albufera, junto a la finca de Lo Monte, sin que se tengan noticias de que en épocas anteriores al año 1980 se produjeran desastres por crecidas. Sin embargo, la situación ha variado sustancialmente en 1986, de manera que las transformaciones del monte en regadío afectan al espacio comprendido entre la Sierra de Escalona y la finca de Lo Monte (parajes de Rebate, Los Gracias, El Río Seco, Lo Monte) incluido en la cuenca vertiente del Río Seco, con los consiguientes efectos en la desorganización de las aguas. Es más, entre el acueducto del trasvase Tajo-Segura y la CN-332 los nuevos abancalamientos han ocupado parte del lecho de inundación e incluso se aprovecha el encajamiento para emplazar cobertizos de plástico, resguardados de los vientos del norte y orientados a mediodía, restando capacidad de evacuación al colector y actuando a modo de presas que acaban desmoronándose y originan crecidas aguas abajo.

Pero las consecuencias más directas de la acción antrópica se observan en el tramo de la desembocadura, como consecuencia de la consolidación de un núcleo urbano-turístico, *Las Mil Palmeras*, cuyo impacto sobre el territorio ha sido tan extraordinario como poco afortunado. Las interferencias sobre el cauce comienzan con la estación depuradora, emplazada sobre la terraza inferior, por lo que experimenta los efectos de las crecidas, si bien las actuaciones que implican un elevado nivel de riesgo son debidas al aterramiento de la margen izquierda del colector, delimitado por un muro que separa un conjunto de *bungalows* cimentados sobre el relleno artificial del cauce. Esta parte se vio destrozada por la crecida de 1987, iniciándose por ello la tramitación para acogerse a los beneficios de *Zona Catastrófica*, cuando en realidad se debería exigir al promotor la responsabilidad por una apropiación temeraria del colector, además de que el suelo es dominio público. El conjunto de mecanismos de alteración origina la activación de la erosión en los taludes marginales que sufren desmoronamientos y testimonian la progresión de la erosión regresiva remontante, como corrobora el arrastre de troncos con una antigüedad superior a los 60 años.

En la cuenca del Río Nacimiento las principales interferencias antrópicas son debidas a la transformación de lomas -antes pinares- tal y como se ha indicado, que alcanza una extensión de más de 1.000 Ha entre Rebate, Lo Sinerio, Cueva de La Serrana y San Ginés. Además de las acumulaciones de sedimentos, se produce el desvío de las escorrentías y, por ende, la inundación de espacios que nunca habían sufrido tales efectos (Casa de Inocencio) a lo que también han contribuido las extracciones de áridos en el lecho de la rambla. No menos perniciosos son los efectos de la nueva red caminera, sin ningún criterio de ordenación y con el único objetivo de racionalizar económicamente las fincas

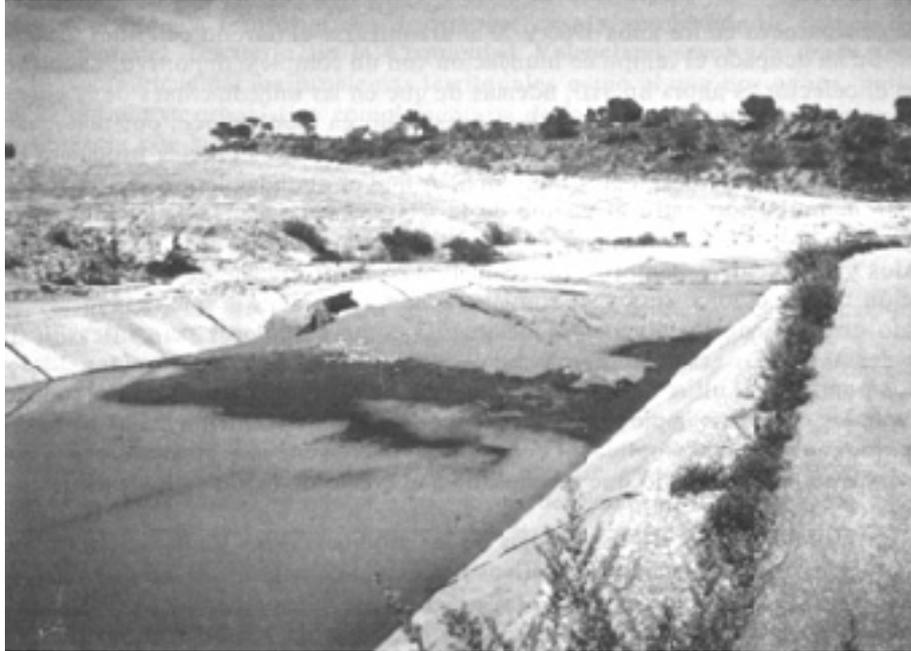
Campo de Orihuela. El proceso de transformación del monte en regadío comporta una fase inicial de roturación (levantamiento de la costra calcárea) y de regularización de pendientes que deja el suelo sin protección vegetal y elimina los anteriores barrancos, por lo que cualquier chubasco intenso dilacera la superficie, produce un nuevo encajamiento y acumula la tierra en el canal del trasvase. Nótese en las culminaciones los residuos del pinar.
