LA AVENIDA DE 1982 EN LA CUENCA MEDIA DEL JÚCAR. EL CASO DE ALCALÁ DEL JÚCAR (ALBACETE).

Clara Eugenia Gualda Gómez

El presente artículo pretende explicar las causas que potenciaron los efectos de la riada del Júcar, acaecida en octubre de 1982, en el tramo comprendido entre la población de Alcalá del Júcar y la pedanía de Tolosa (Provincia de Albacete), aguas arriba del Embalse de Embarcaderos, así como su carácter marcadamente puntual en este tramo.

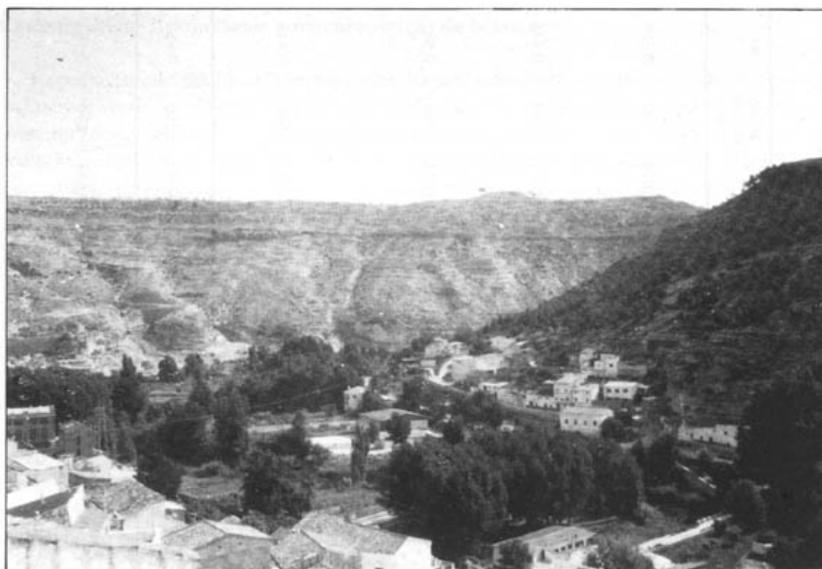
FOTO 1. Lecho de inundación del Júcar a su paso por Alcalá. Obsérvese el cambio experimentado en los usos del suelo, donde se alternan huerta y hábitat.

Hay que insistir en la idea de que parte de la gravedad de estos hechos tiene su raíz en los cambios experimentados en los usos del suelo, es decir, en el progresivo y lento abandono de la vivienda tradicional y la elección de nuevos emplazamientos en el lecho del río, que impone sus limitaciones dada la estrechez del mismo, y en el que se combinan cultivos y hábitat (Fig. 4). En ello puede haber influido de forma decisiva la pérdida de peligrosidad del río en los últimos años, ocasionada por un descenso del nivel, la excesiva sobreexplotación de los acuíferos en la zona manchega, o el progresivo abandono por parte de la población más joven de las tareas agrícolas, que durante generaciones convirtieron a este reducido corredor en una fértil huerta destinada en su mayor parte a la subsistencia.

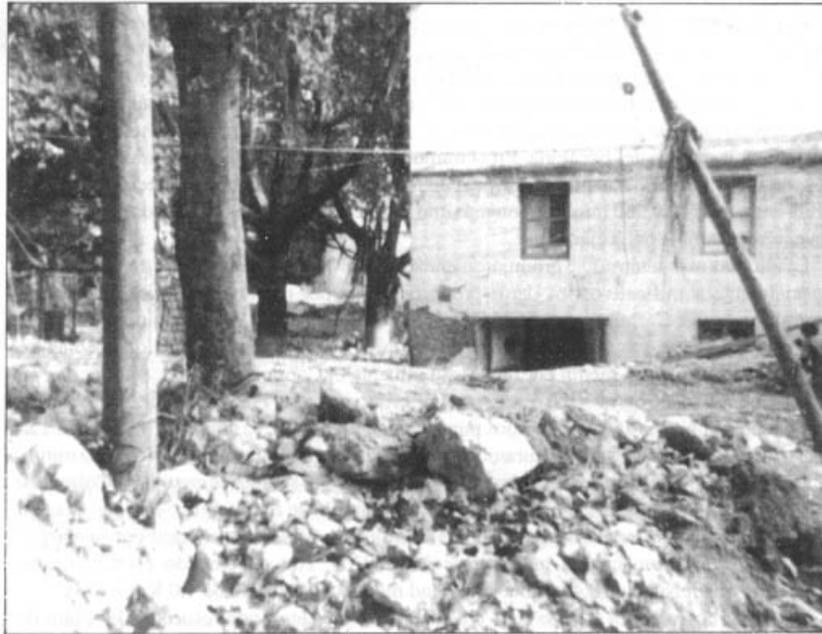
FOTO 2: Espesor de los acarreo sólidos depositados que prueban la gran capacidad de arrastre de la corriente. La línea oscura por encima de las ventanas muestra el nivel que alcanzaron las aguas.

Se estima que el nivel del agua alcanzó más de 12 m. de altura sobre su nivel habitual. Según palabras de propios testigos (19), la noche del día 20 hasta la madrugada del 21 en que se apreció un ligero descenso del nivel, “fue una noche interminable, sin luz, sin agua potable, sin teléfono, en la que parecía que el pueblo iba a desaparecer bajo las aguas”.
