Calidad hidrogeomorfológica en áreas fluviales de expansión urbana. Aplicación del Índice Hidrogeomorfológico (IHG) en un tramo antropizado del arroyo Napostá Grande (Argentina)

Hidrogeomorphological quality in fluvial areas of urban expansion. Application of the Hydrogeomorphological Index (IHG) in an anthropized stream (Napostá Grande creek, Argentina)

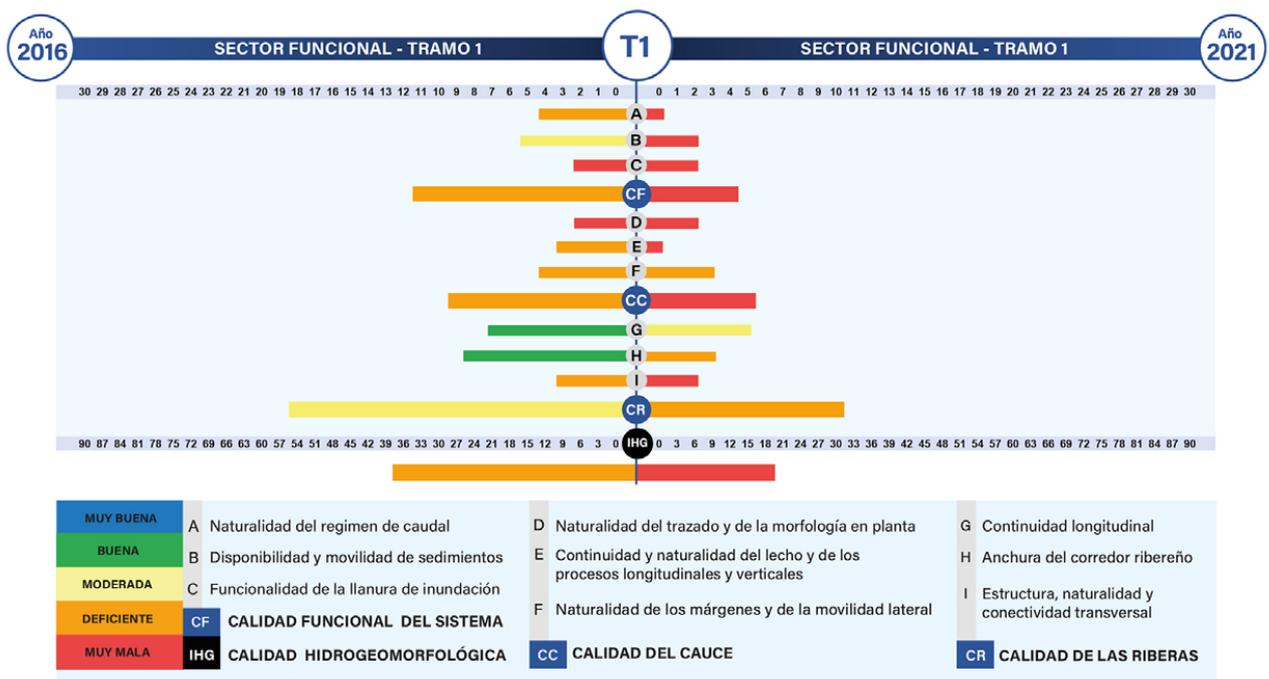
Figura 5. Calidad hidrogeomorfológica en tramo 1 para los años 2016 y 2021

En las valoraciones del IHG para el periodo 2016-2021 (Figura 5), la calidad funcional (CF) del tramo 1 disminuye de 11 puntos (deficiente) a 4 puntos (muy mala), a causa de las alteraciones en la cantidad de caudal circulante ocasionadas por el aumento del consumo de agua en momentos de menor caudal natural dejando al cauce semiseco. Tal es el caso de la época estival, dentro de la que se destacaron los veranos del año 2017 y 2021. Además, la disponibilidad de sedimentos se ha visto afectada por dragados y limpiezas efectuados en otoño de 2018, bajando su calidad de 5 a 2 puntos. En cuanto a la llanura de inundación, se mantuvo estable en calidades muy bajas (2 puntos), siendo el grado de ocupación muy dispar en ambas márgenes con presencia de alta densidad de obstáculos (equipamiento recreativo y deportivo, neumáticos fuera de uso),

La calidad del cauce (CC) pasó de 9 puntos (deficiente) a 5 puntos (muy mala), alcanzando las puntuaciones más bajas en el parámetro "E", debido a la existencia de puntos en los que se efectuaron dragados con extracción de sólidos durante el año 2018 (Pirchi, 2019). Estas actuaciones antrópicas provocaron cambios morfológicos en la topografía del lecho y naturalidad vertical, profundizando más de 2 metros la sección transversal y alterando la forma natural del cauce. En el año 2021, se pudo identificar acreción en el perfil topo-batimétrico del cauce por nuevas acumulaciones de sedimentos, pero no se sabe con exactitud la periodicidad de los dragados (Tabla 7). Este fenómeno de sedimentación es posible que sea una de las razones del dragado, buscando con esta actuación reducir el ingreso de sólidos y evitar la obstrucción en el área de bombeo de la toma 2. Respecto a la continuidad del cauce, es interrumpida por dos azudes, y la naturalidad de las márgenes y movilidad lateral se ven afectadas por un muro de defensa adosado a la margen izquierda que actúa simplificando a la dinámica erosiva y de desbordes. En el último año se suma el avance de especies arbustivas y herbáceas por falta de crecidas, lo que deteriora su calidad, que por lo tanto desciende en un 1 punto.

El indicador calidad de riberas (CR) ha percibido los cambios más significativos pasando de 18 puntos (moderada) a 10 puntos (deficiente). Este deterioro se debe a las alteraciones en la continuidad longitudinal por caída de árboles de las orillas producto de la erosión lateral, estos ejemplares fueron removidos por trabajos de limpiezas y reemplazados por parquización. En los registros de Pirchi (2019) se reconoce en la orilla del canal principal la presencia de raíces al descubierto como síntoma de incisión aguas abajo de los azudes y del muro de defensa y se registró también la obstrucción de la continuidad longitudinal y la movilidad lateral. Las discontinuidades se registraron en un 72 % del tramo, pero no son permanentes debido a las frecuentes tareas de limpieza que implican la remoción de madera de madera muerta y vegetación.

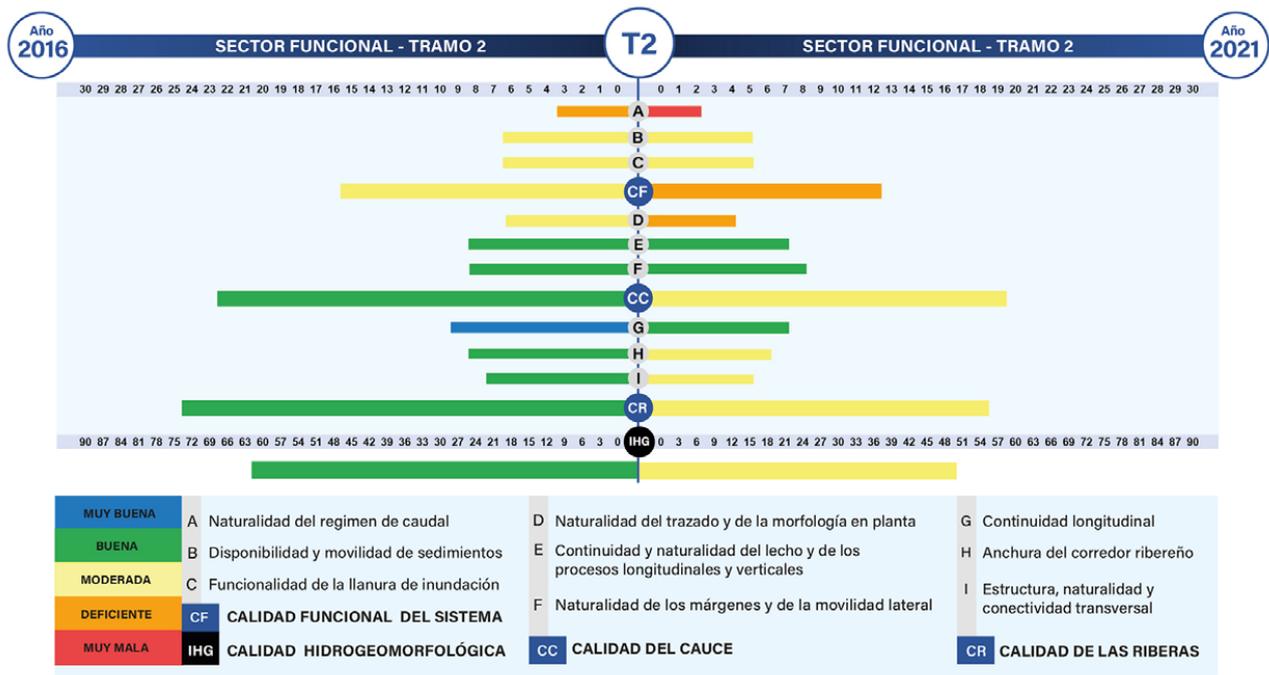
Figura 7. Calidad hidrogeomorfológica en tramo 2 para los años 2016 y 2021

En las valoraciones del índice IHG entre 2016 y 2021 la calidad funcional (CF) disminuye de 15 puntos (moderada) a 12 puntos (deficiente), lo cual es debido a las alteraciones en la cantidad del caudal circulante por la explotación del recurso (Tabla 4), principalmente durante el verano, época de mayor demanda. No obstante, cabe señalar que en este tramo hay un leve aumento en la valoración de la naturalidad del régimen de caudal que se deriva del reingreso del caudal sobrante de la toma del tramo aguas arriba. Además, no se han identificado otras presiones significativas sobre este parámetro. Caso contrario es el de los tramos 3 y 4 en los que nuevamente se realizan extracciones en terrenos particulares, principalmente para riego. En cuanto a la calidad del cauce (CC), baja de 22 puntos (buena) a 19 puntos (moderada). Este empeoramiento del estado del cauce (Figura 6) se debe principalmente al pisoteo de ganado que destruye las morfologías del canal y a la introducción de vegetación exótica, fundamentalmente de *Tamarix gallica*, que irrumpe en el canal obstruyendo la continuidad del lecho y procesos (E), la naturalidad de las márgenes y su movilidad lateral (F).

El indicador calidad de riberas (CR) ha percibido los cambios más significativos, pasando de 24 puntos (buena) a 18 puntos (moderada). Este deterioro se debe a las alteraciones en la continuidad longitudinal por caída de árboles alóctonos de las orillas producto de la erosión lateral, abundante tala y al fenómeno de intrusión de vegetación exótica que irrumpen en el canal afectando la continuidad longitudinal (G), su estructura y la conectividad transversal (I). La vegetación del corredor ribereño al ser solo parcialmente natural se puntuó negativamente por afectar a la morfología del canal y también a la dinámica fluvial (Figura 7).

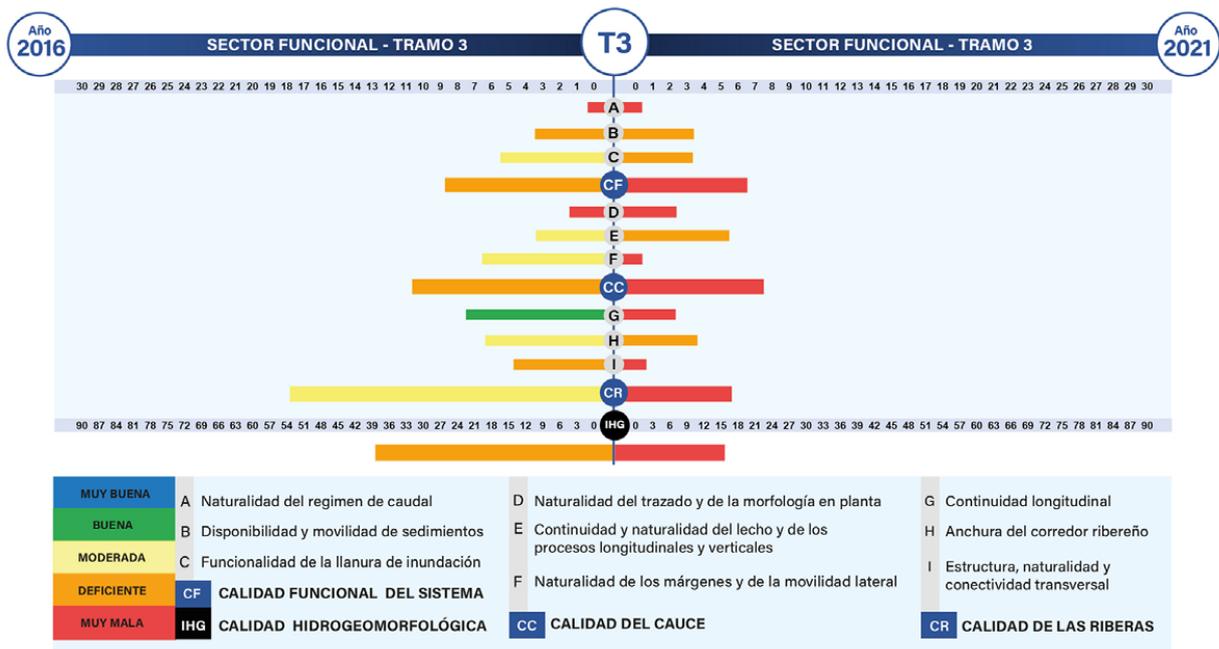
Figura 8. Calidad hidrogeomorfológica en tramo 3 para los años 2016 y 2021

Históricamente, el meandro que constituye este tramo se halla profundamente modificado por su rectificación que lo conecta a un sistema de canales y acequias que ocupan el 85% de la llanura de inundación y que en la actualidad solo llevan agua después de eventos de crecida. En las valoraciones del IHG (Figura 8), la calidad funcional (CF) del tramo disminuye de 8 puntos (deficiente) a 6 puntos (muy mala), deterioro causado por los desvíos desde compuertas hacia canales y acequias que inducen alteraciones en la cantidad de caudal circulante.

En cuanto al indicador calidad de riberas (CR), ha obtenido las puntuaciones de calidad más bajas de todo el tramo estudiado al reducir la calidad de 17 puntos (moderada) a 5 puntos (muy mala). Los valores de calidad más bajos registrados en los parámetros G y H disminuyeron 5 y 3 puntos respectivamente (Figura 8). Este deterioro se debe a la tala de árboles, quema y basura que en ocasiones obstruyen la continuidad longitudinal y movilidad lateral (Figura 10). Las discontinuidades se registraron superando el 75% de la longitud del tramo y de forma permanente desde los últimos años analizados. Respecto a la estructura, naturalidad y conectividad del corredor ribereño (I), continúa, al igual que el tramo anterior, la vegetación parcialmente natural y la perturbación sobre la morfología del canal y la dinámica fluvial por lo que también se puntuó negativamente.

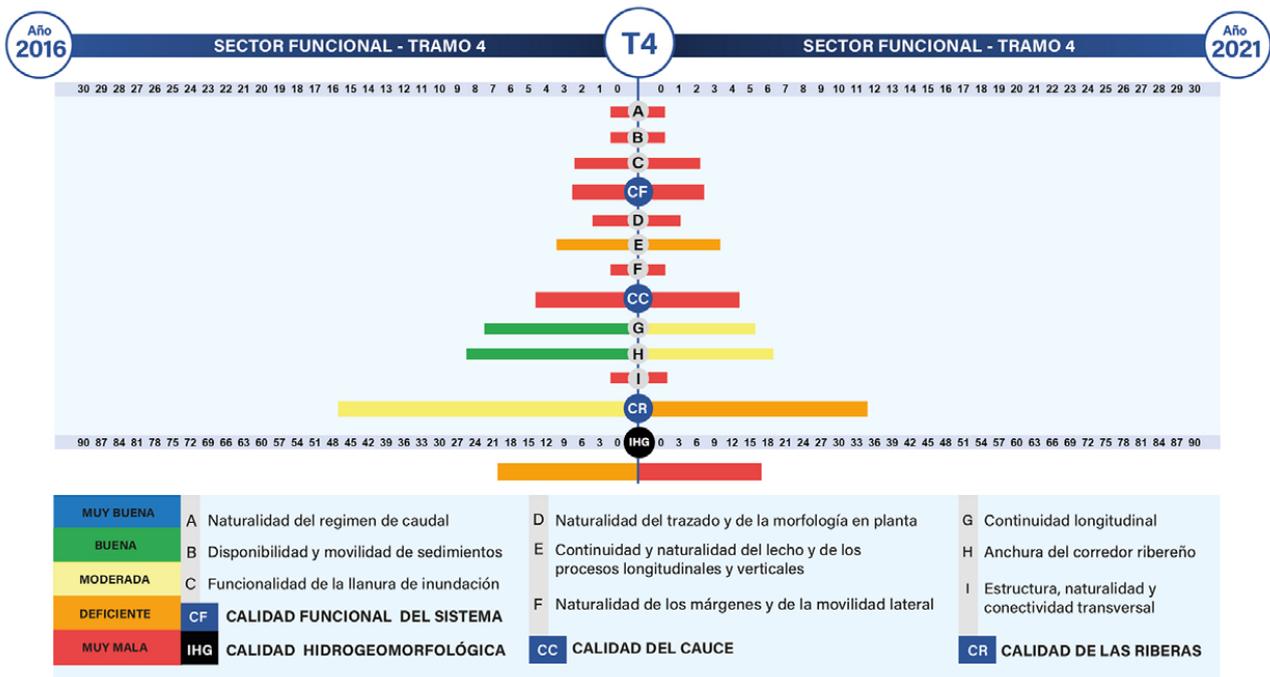
Figura 11. Calidad hidrogeomorfológica en tramo 4 para los años 2016 y 2021

En este caso la calidad funcional (CF) y calidad del cauce (CC) se mantuvieron estables y sin cambios dentro de las puntuaciones más bajas con 2 y 4 puntos (muy mala) acumulativos desde los tramos anteriores (Figura 11). Los últimos dos tramos de análisis son los que alcanzaron las puntuaciones más bajas a causa de la presencia de intensa antropización por azudes, canalizaciones, acequias y tomas clandestinas, como herencia del pasado y acentuados por los actuales procesos de urbanización. En cuanto a la calidad del cauce, se ve afectada, entre otras causas, por basura, pisoteo de ganado que provoca alteraciones en las morfologías del cauce y por los trazados clandestinos para desagües pluviales y cloacales provenientes de los usos residenciales y recreativos.

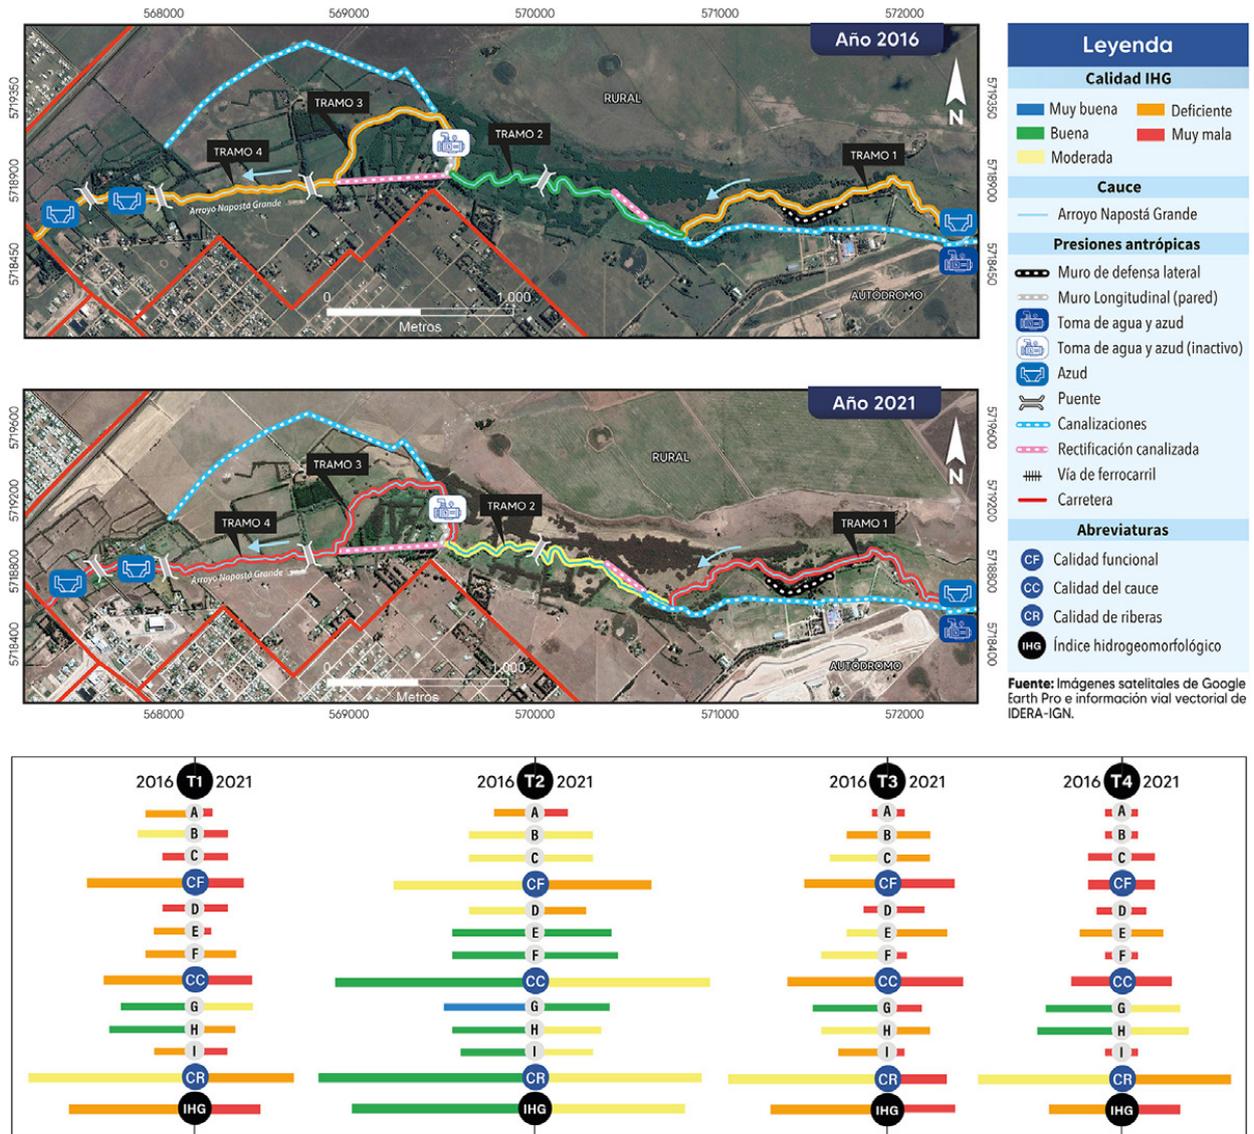
Figura 13. Comparación del índice IHG para el periodo 2016-2021

nivel general, la calidad hidrogeomorfológica en los tramos estudiados ha empeorado y solo en determinados parámetros se ha mantenido estable. Los valores totales del índice (Figura 13) oscilaron entre 61 y 15 sobre una puntuación total de 90, exponiendo en todos los casos un estado de ribera desmejorado.

En líneas generales, se observa un deterioro de la calidad hidrogeomorfológica conforme el curso del arroyo desciende hacia los sectores funcionales más urbanizados, recorriendo un sector de áreas de cultivos y pastoreo antiguas que, después de ser abandonadas, iniciaron un acelerado proceso de urbanización y repoblación vegetal que se acentúa de manera invasiva en la ribera. El descenso más bajo en la calidad hidrogeomorfológica lo han obtenido los tramos 1 y 3, respecto al tramo 2 que se presenta menos alterado y al tramo 4 que se mantuvo estable dentro de las calidades más bajas (Tabla 6). El curso del arroyo en los tramos 1, 3 y 4 pasó de tener un estado de calidad hidrogeomorfológica deficiente a un estado de calidad muy mala disminuyendo entre 23 y 4 puntos. Por otro lado, en el tramo 2 los indicadores de la calidad demostraron un estado desmejorado bajando 12 puntos de calidad buena a moderada.
