LAS GALERÍAS, CONSTRUCCIONES PARA ALUMBRAR AGUA DE FREÁTICOS PRÓXIMOS EN EL NE DE LA REGIÓN DE MURCIA: MINADOS CON ESPEJUELOS EN JUMILLA

J. M^a. Gómez Espín, E. Gil Meseguer, I. Aliaga Sola, J. A. López Fernández y R. Martínez Medina*

Departamento de Geografía
Universidad de Murcia

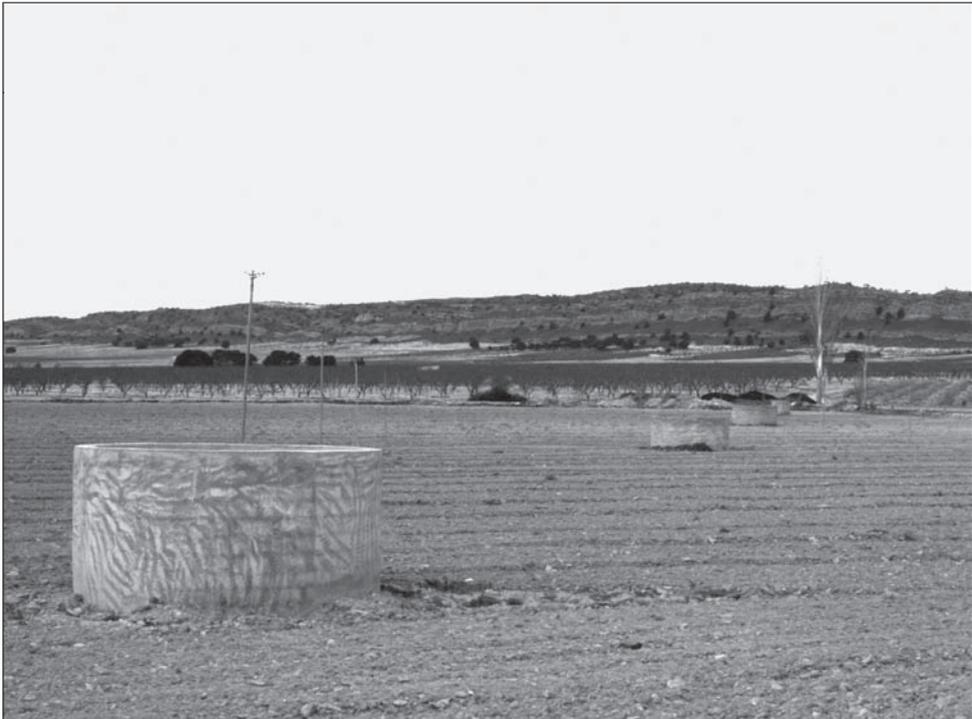
Foto N° 1. Últimas lumbreras de la galería de la Pedrera, reforzadas en superficie.

Tiene una longitud de 3.460 metros, siendo una de las más largas encontradas en este espacio. Cuenta con 64 lumbreras para poder acondicionar la galería (construcción, limpieza, ventilación,...). La profundidad de esta galería oscila entre algo más de 50 metros de las primeras lumbreras a menos de 2 de las últimas, ya próximas a la antigua bocamina, hoy en día destruida.

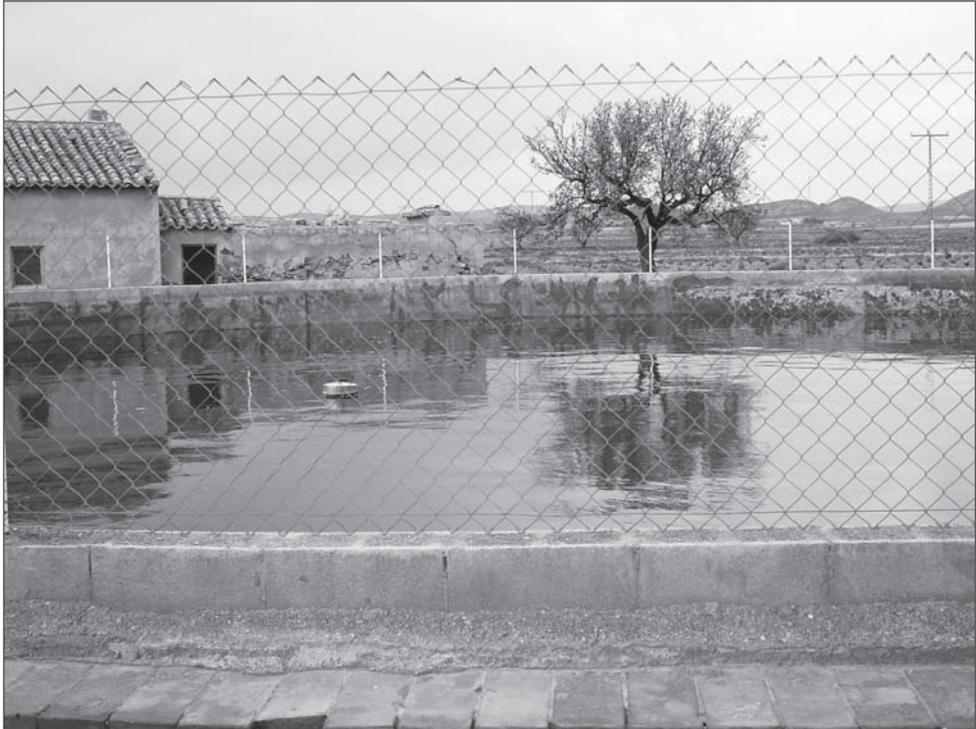
FOTO N° 2. Balsa que recibe las aguas captadas por la galería de Las Puntillas.

La galería de Las Puntillas evacua sus aguas a una balsa también circular dentro de la finca de la Casa de Las Puntillas donde además hay una balsa cuadrada de construcción más reciente. Desde la alberca circular hay un canal a cielo abierto que trascurre por la orilla de la actual carretera de Jumilla a Ontur. Antes de unirse con el canal de las aguas de La Pedrera, las aguas de «Las Puntillas» descansan en la «Balsa de las Puntillas», situada a unos 500 metros de distancia de la primera balsa, totalmente destruida y casi borrada por el tiempo (construcción antigua hecha en mampostería).

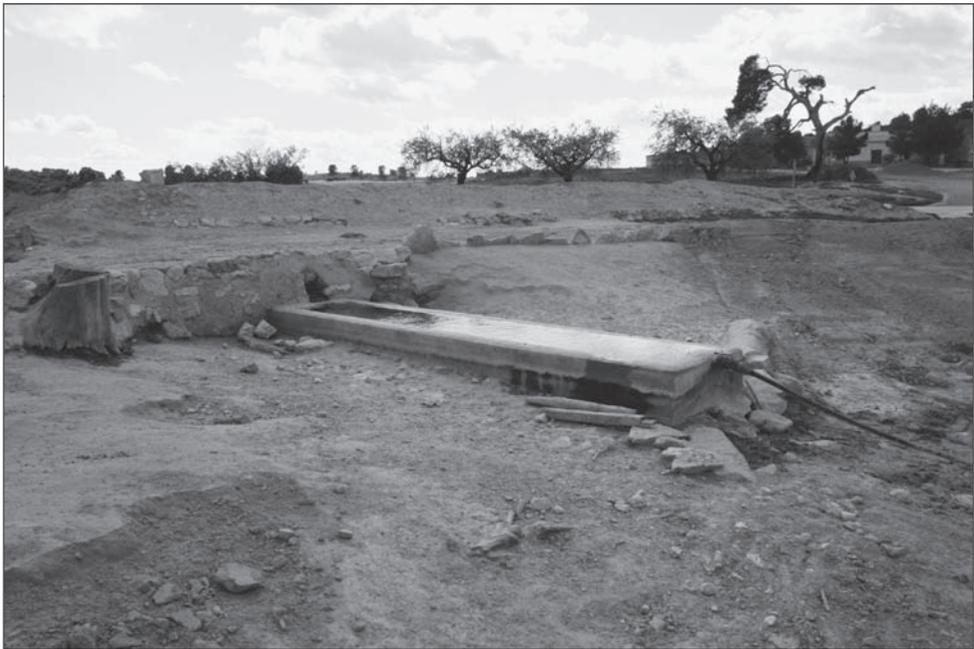
FOTO N^o 3. Estado actual del abrevadero en la galería de los Pinos, en Montesinos.

Actualmente está en desuso para el riego, pero sirve para el abastecimiento de ganados que transitan por estos parajes, ya que el agua cae a un abrevadero que hay tras la bocana de la galería, y de este a una balsa.

El estado de la balsa es descuidado. Está excavada en el terreno aprovechando la topografía, sin ningún tipo de muro. Hoy en día, apenas puede retener caudal y el agua se capta mediante una manguera desde el abrevadero para conducirlos a tierras más abajo.

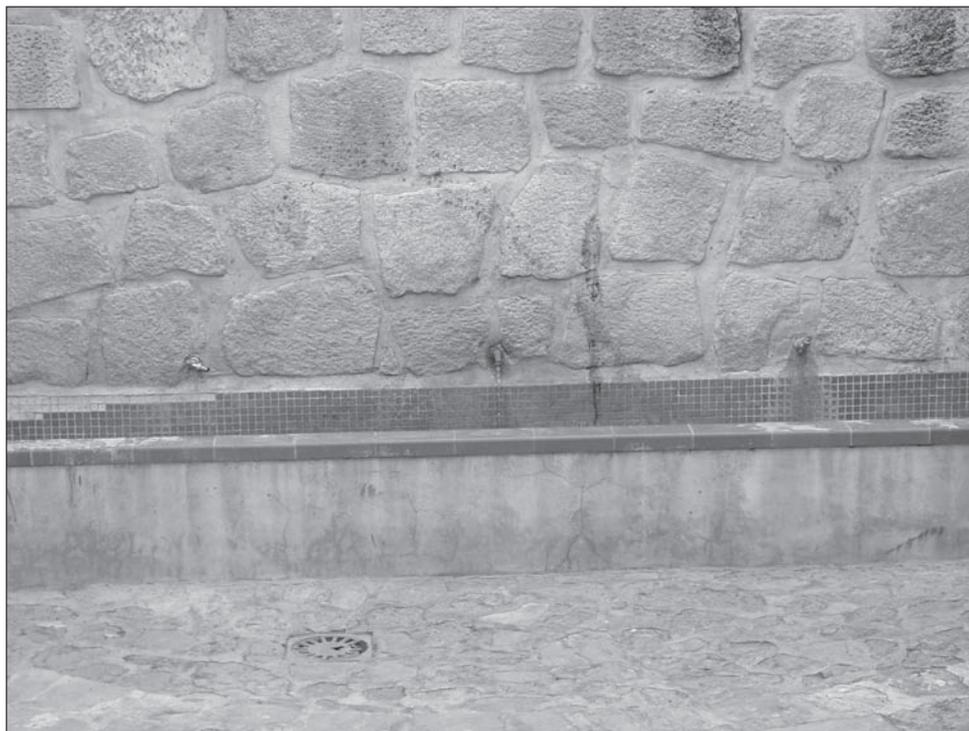
FOTO N^o 5: Caños de la Fuente de La Alquería (Jumilla).

En el caso de La Alquería, la galería consta de 29 lumbreras, todas ellas cegadas por seguridad y protección. Tiene una longitud aproximada de 3 Km. y presenta forma de «y griega», con dos ramificaciones. La bocamina coincide hoy con la actual fuente del núcleo, y la balsa de acumulación es utilizada como piscina municipal. Además, siguiendo en línea descendente, hay restos de antiguos molinos que utilizaban la fuerza hidráulica para poner en funcionamiento los aparatos de la molienda.

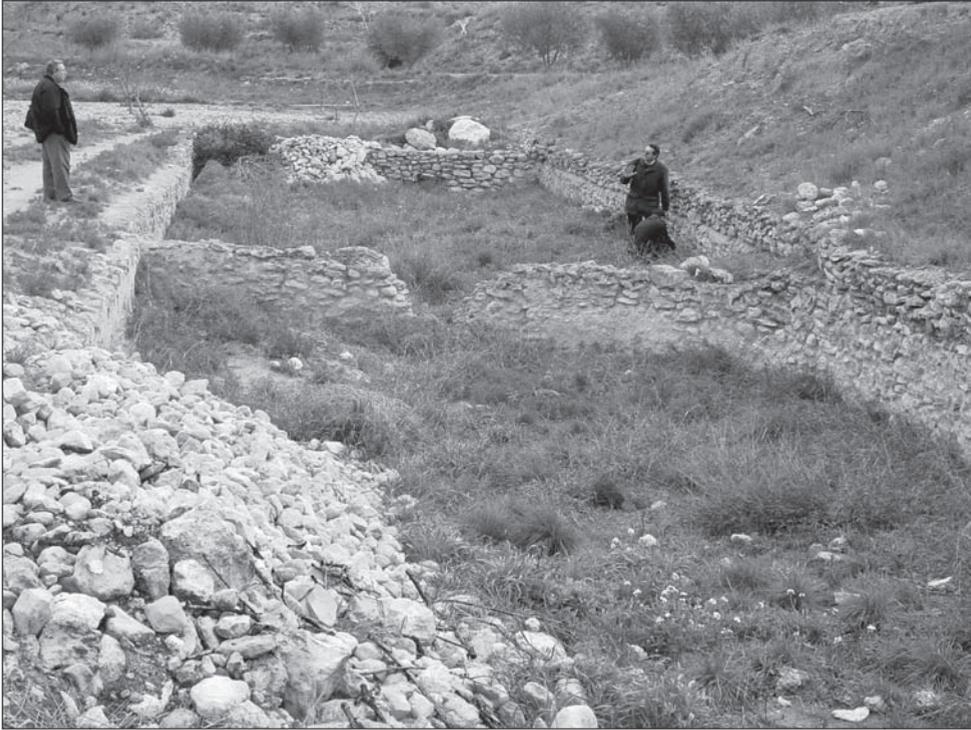
FOTO N^o 6. Balsa de los Estancos, final del sistema drenante de Los Estancos.

Todo el sistema de galería con lumbreras así descrito desemboca en una balsa receptora del flujo subálveo, conocida con el nombre de «estanquicos». El aguadero se divide en dos

receptáculos de planta geométrica rectangular separados por un muro central que lamina el caudal líquido alumbrado, a la vez que sirve como obstáculo para los caudales sólidos transportados. De esta manera el primero de los dos recipientes funciona como balsa decantadora y el segundo como receptor del agua ya limpia y decantada (Foto nº 6).

- Primer receptáculo o «balsa decantadora»: longitud 18 metros, anchura 6 metros (superficie en planta 108 m²), profundidad 0,9 metros (volumen 97,2 m³).
- Segundo receptáculo: longitud 21 metros, anchura 7 metros (147 m²), profundidad 1,4 metros (volumen 205,8 m³).
